## RELATÓRIO TRIMESTRAL DE ACOMPANHAMENTO DE MANUTENÇÃO DO PARQUE URBANO SÍTIO TUNGA

**OPERAÇÃO URBANA CONSORCIADA: SÍTIO TUNGA**

**RELATÓRIO NÚMERO: 06**

**DATA VISITA: 08/09/2022**

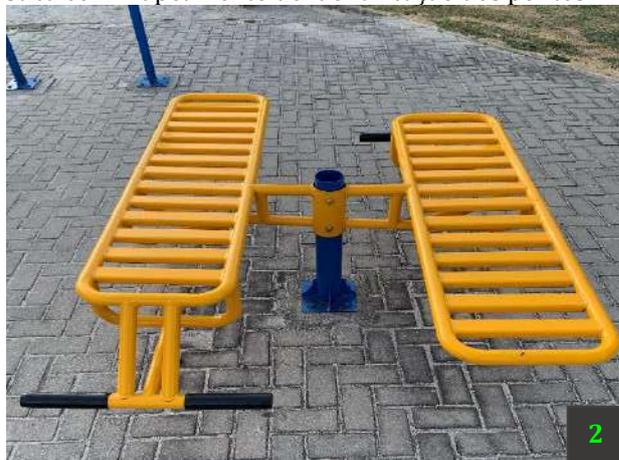
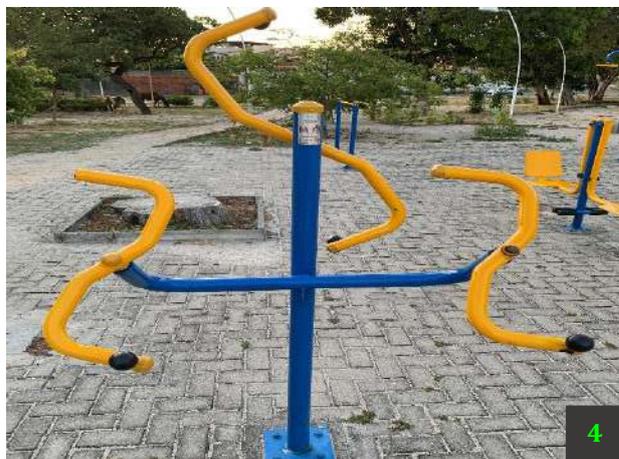
Painel 3 – Registros fotográficos dos equipamentos de ginástica com mapeamento de identificação dos pontos.

Análise: As duas áreas com equipamentos de ginásticas que se encontram nesse Parque, são compostas por equipamentos com estruturas metálicas, e os mesmos encontram-se em bom estado, conforme figuras 1 a 5 do painel 3 e figuras 6 a 8 do painel 4. Entretanto, alguns equipamentos estão pichados, conforme figuras 9 e 10 do painel 4 e dessa forma, solicita-se a remoção das pichações e posteriormente a pintura desses equipamentos.

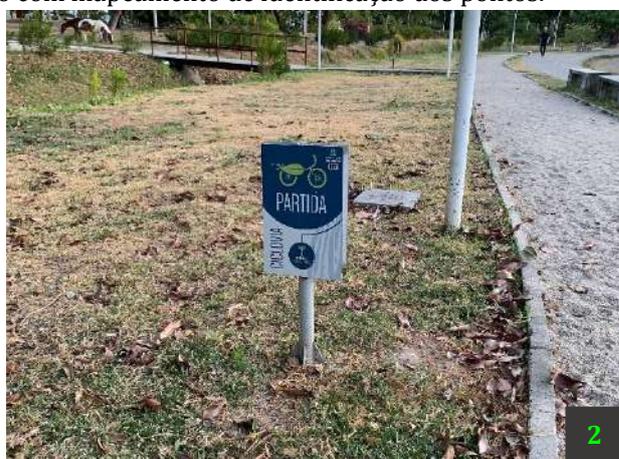
Painel 5 – Registros fotográficos das placas de identificação com mapeamento de identificação dos pontos.

Análise: No entorno de todo o Parque Urbano Sítio Tunga, encontram-se distribuídas variadas placas de identificação, que contém recomendações de utilização dos espaços. Conforme dito anteriormente, no relatório nº 5, algumas dessas placas apresentavam pichações, contudo observou-se que a quantidade de placas pichadas aumentou, conforme figuras 1 a 5 do painel 5 e figuras 6 a 10 do painel 6. Diante disso, enfatiza-se a solicitação de remoção dessas pichações nas placas, para que se obtenha melhor visualização das recomendações contidas nas mesmas.

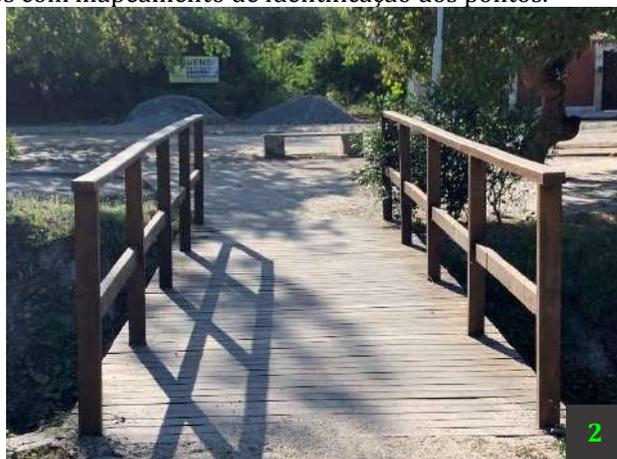
Painel 8 – Registros fotográficos de pontes e guarda-corpos com mapeamento de identificação dos pontos.

Análise: Verificou-se que existem três pontes com tábuas e guarda-corpos de madeira que estão no entorno do Parque Urbano Sítio Tunga, as mesmas encontram-se levemente danificadas, contendo algumas pichações no guarda-corpos, além de estarem desgastadas por conta do uso, conforme figuras 3 a 5 do painel 8. Ainda, ressalta-se que as tábuas também se encontram desgastadas conforme figuras 1 e 2 do painel 8 e, portanto, solicita-se a aplicação de verniz nas mesmas.

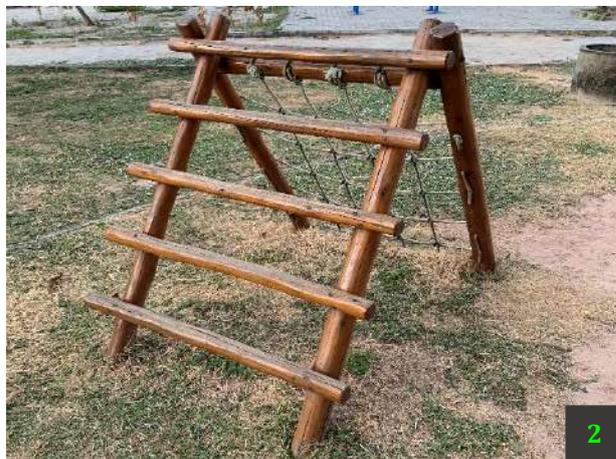
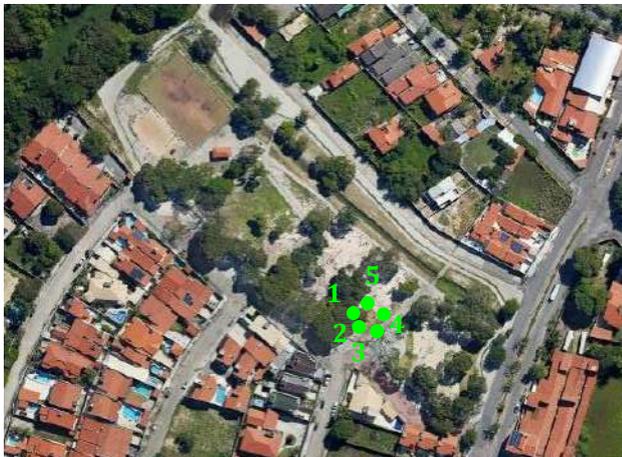
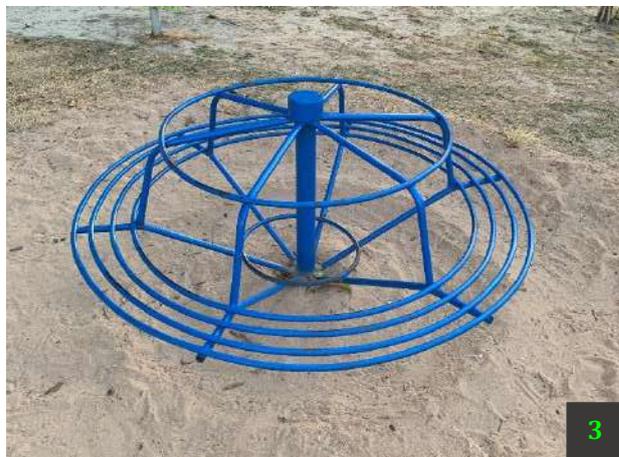
Painel 9 – Registros fotográficos dos equipamentos do parque infantil com mapeamento de identificação dos pontos.

Análise: O Parque infantil presente nesse local, é composto por brinquedos de madeira, conforme figuras 1, 2, 4 e 5 do painel 9, e um brinquedo de estrutura metálica, conforme figura 3 do painel 9, os mesmos encontram-se preservados. Contudo, foi verificado que na casinha de madeira existem pichações, conforme figura 4 do painel 9, portanto solicitamos a remoção das mesmas. Quanto ao escorregador e degraus da casinha de madeira, como também os assentos das gangorras, seguimos solicitando a aplicação de verniz, para dessa forma, prolongar a sua duração e resistência.

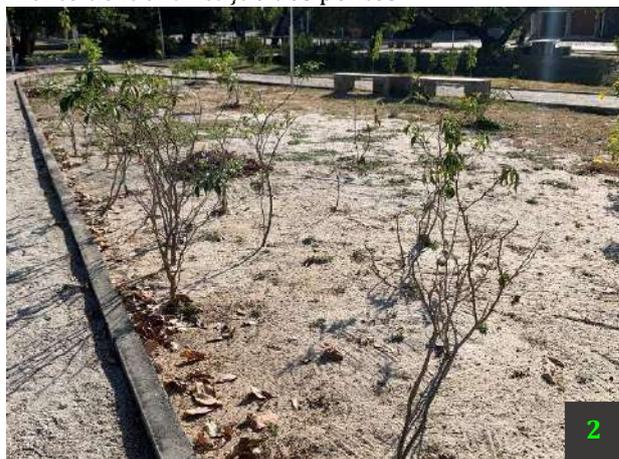
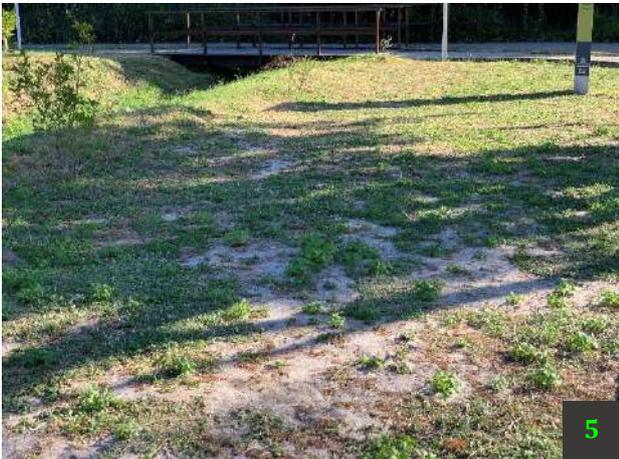
Painel 11 – Registros fotográficos da vegetação com mapeamento de identificação dos pontos.

Análise: Observou-se durante a visita ao Parque Urbano Sítio Tunga, que as forrações presentes se encontram secas, necessitando de adubo (figuras 7, 8 e 10 do painel 12). Constatou-se ainda que como dito anteriormente, alguns locais continuam apresentando ausência de forrações (figuras 1 a 5 do painel 11 e figuras 6 e 9 do painel 12). Diante disso, solicitamos o replantio de forrações nesses locais. No mais, requisitamos a continuidade dos tratamentos culturais, como adubo e irrigação em toda a forração presente nesse parque.

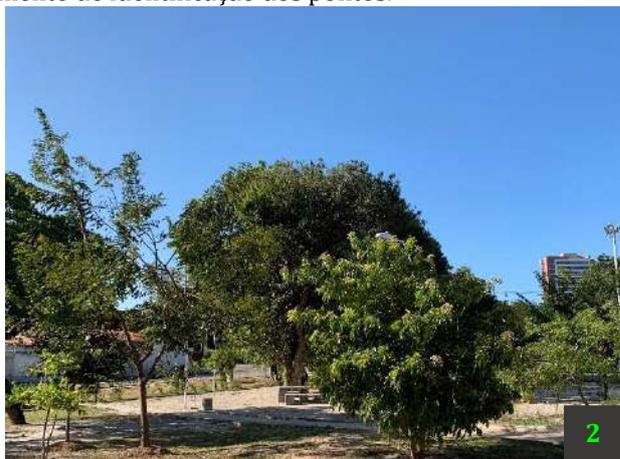
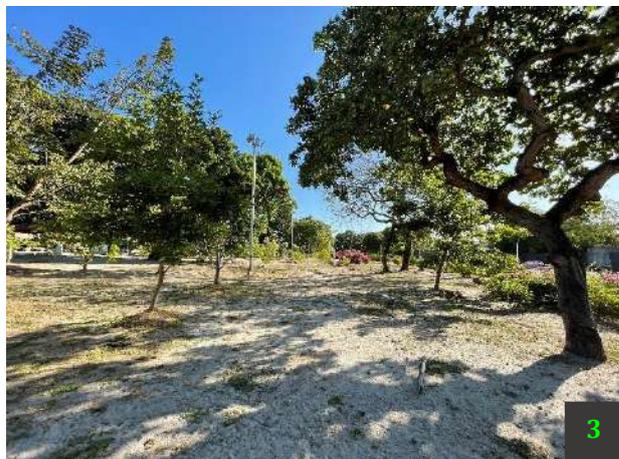
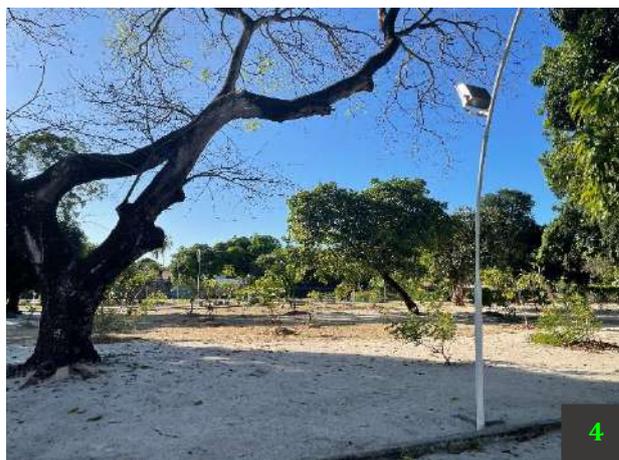
Painel 13 – Registros fotográficos das árvores com mapeamento de identificação dos pontos.

Análise: No entorno desse parque, constatou-se a presença de árvores do tipo Ipê, Palmeira, Bouganville e Mangueira, conforme figuras 1 a 5 do painel 13. Foi avaliada dessa forma, a necessidade da realização de poda com frequência, como foi solicitado no relatório anterior. Com relação ao plantio de novas espécies, ressalta-se o plantio de mais espécies arbóreas e arbustivas.

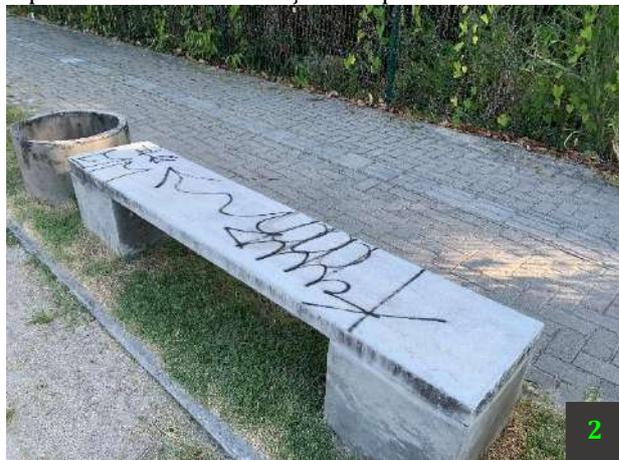
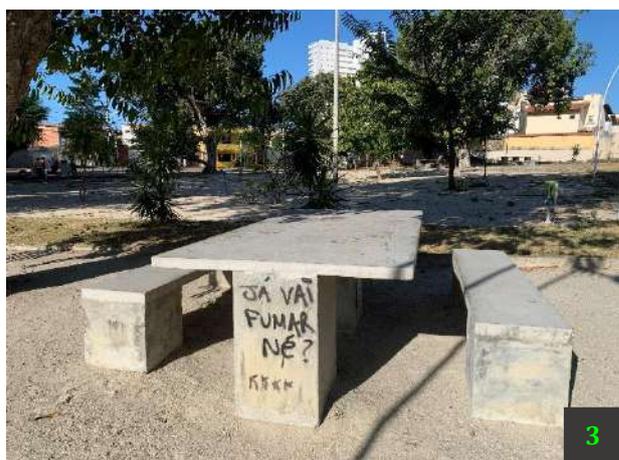
Painel 14 – Registros fotográficos de mesas e bancos com mapeamento de identificação dos pontos.

Análise: Encontra-se em todo o Parque Urbano Sítio Tunga, uma ampla distribuição de bancos e mesas de concreto destinadas ao uso de jogos, piqueniques e reuniões. Observou-se durante a visita, que esses bancos e mesas em sua grande maioria apresentam pichações, conforme figuras 1 a 5 do painel 14 e figuras 6 a 10 do painel 15. Diante disso, como foi pedido anteriormente, solicitamos que essas pichações sejam removidas.

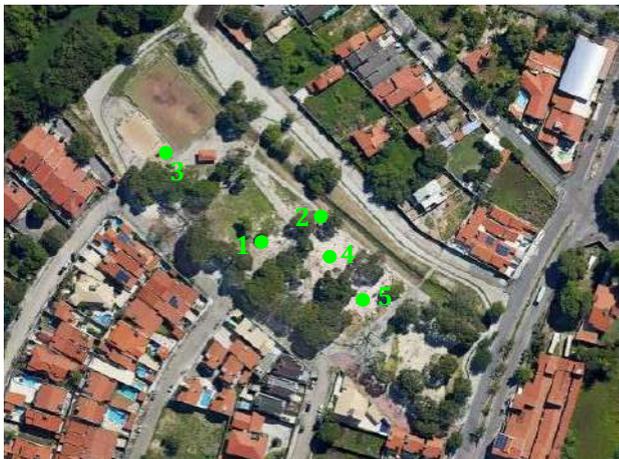
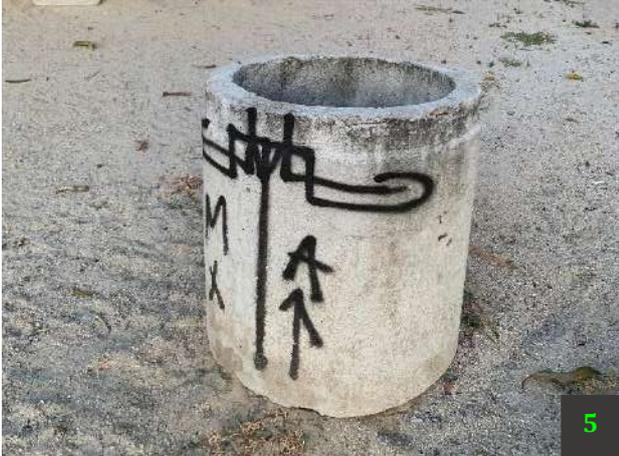
Painel 16 – Registros fotográficos das lixeiras com mapeamento de identificação dos pontos.

Análise: As lixeiras feitas de concreto, percorrem todo o Parque Urbano Sítio Tunga. O lixo encontrado nelas, está controlado e não observamos irregularidades. Contudo, essas lixeiras apresentam em sua maioria, pichações, conforme figuras 1 a 5 do painel 16. Portanto, solicita-se a remoção dessas pichações com pinturas.

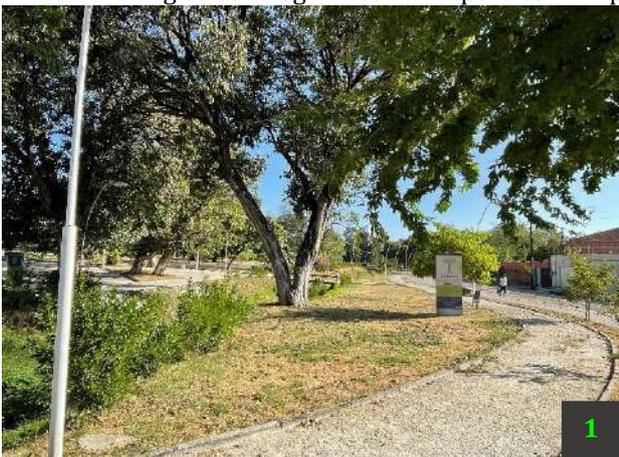
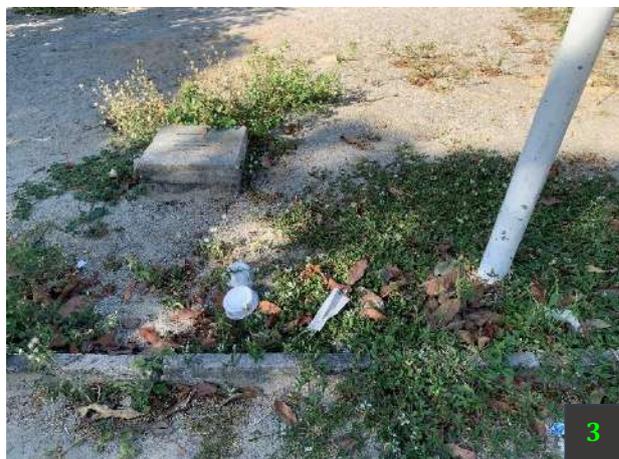
Painel 17 – Registros fotográficos da limpeza com mapeamento de identificação dos pontos.

Análise: Conforme dito no relatório anterior, observou-se que os resíduos de folhas seguem presentes em todo o entorno do Parque da Longevidade. Encontrou-se também lixo espalhado por alguns locais desse parque, conforme figuras 1 a 5 do painel 17. Portanto, solicitamos a limpeza contínua desse local, para que dessa forma possa permanecer sem resíduos de folhas e lixos.

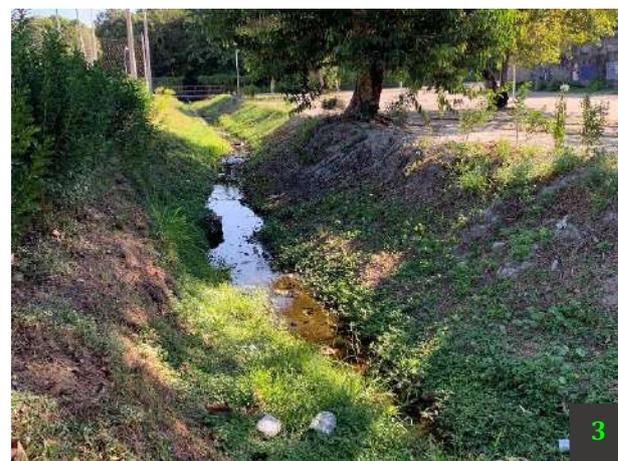
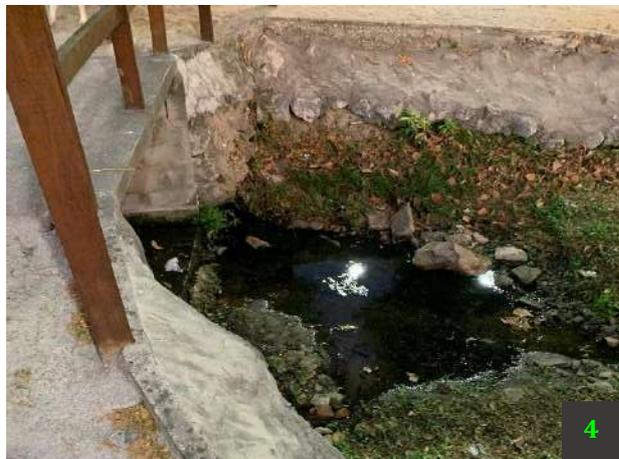
Painel 19 – Registros fotográficos do corpo hídrico com mapeamento de identificação dos pontos.

Análise: Constatou-se durante a visita ao Parque Urbano Sítio Tunga, que o riacho que percorre todo o parque encontra-se em um péssimo estado de conservação, com lixos espalhados por todo o riacho, conforme figuras 1 a 5 do painel 19. Dessa forma, solicita-se a limpeza desses resíduos.
