RELATÓRIO TRIMESTRAL DE ACOMPANHAMENTO DE MANUTENÇÃO DO PARQUE URBANO SÍTIO TUNGA

OPERAÇÃO URBANA CONSORCIADA: SÍTIO TUNGA

RELATÓRIO NÚMERO: 04

DATA VISITA: 04/03/2022

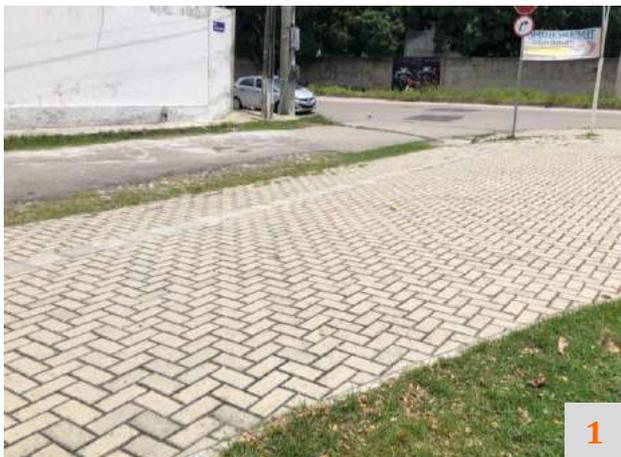
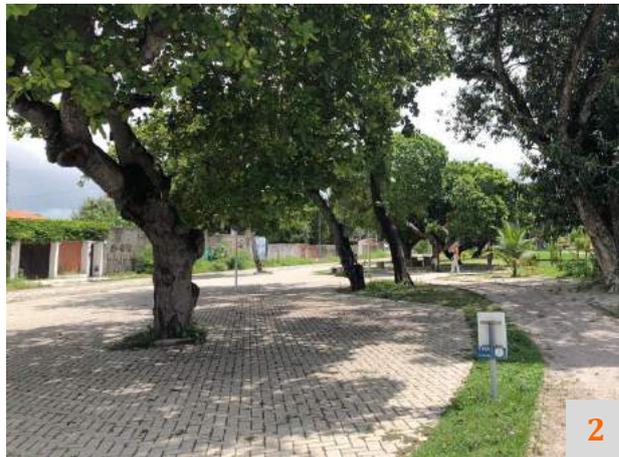
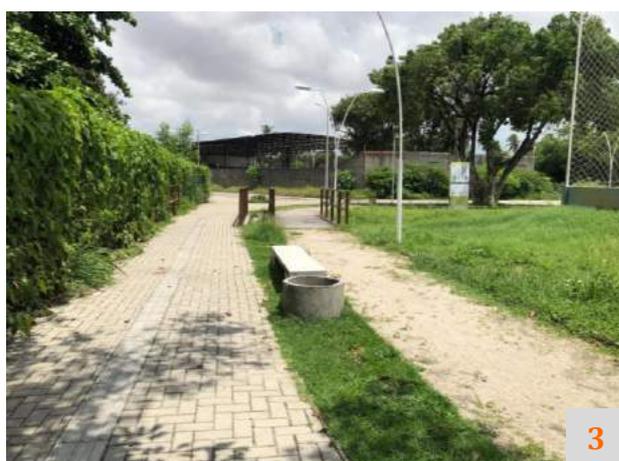
Painel 1 – Registros fotográficos da pavimentação dos passeios com mapeamento de identificação dos pontos.

Análise: Esse parque possui os passeios de piso intertravado (bloquete). Essa pavimentação apresenta bom estado de conservação como pode ser visto nas figuras 1 a 4 do painel 1 e figuras 7 a 10 do painel 2. Verificaram-se na figura 5 do painel 1 que duas peças de piso tátil estão danificadas, portanto, solicita-se a substituição dessas peças. Constatou-se que foi realizado uma limpeza intensiva na parte da pavimentação que recebe os frutos que caem da árvore (Figura 10 do painel 2), dessa forma, solicita-se que sempre realize essa limpeza para evitar manchas nesse elemento. Observou-se na figura 6 do painel 2, uma concentração relevante de areia sobre a pavimentação. Desse modo, recomenda-se a remoção

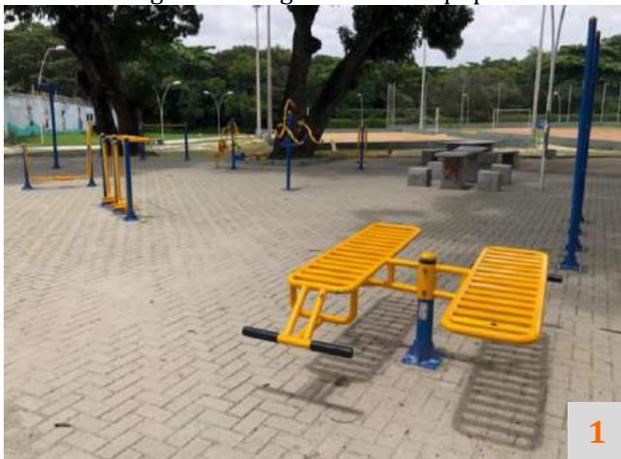
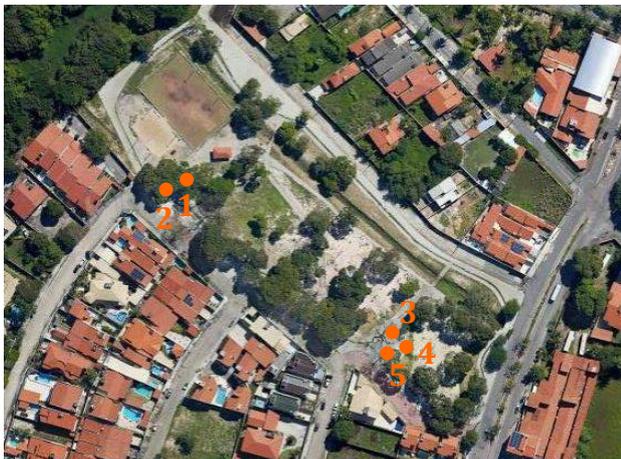
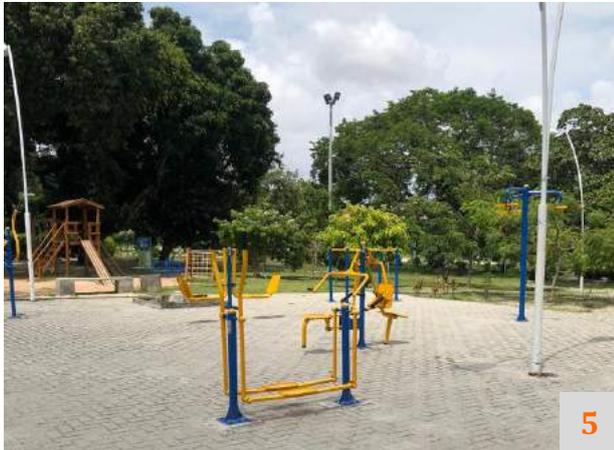
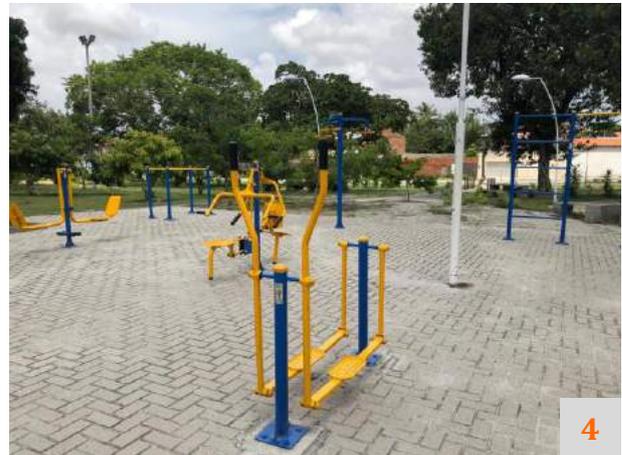
Painel 3 – Registros fotográficos dos equipamentos de ginástica com mapeamento de identificação dos pontos.

Análise: Nessa Parque, foram implantadas duas áreas para equipamentos de ginástica, os quais foram dispostos próximos ao playground e próximos a quadra de vôlei. Dessa forma, analisaram-se as estruturas metálicas dos equipamentos de ginástica e constatou-se que esses equipamentos se apresentam bem conservados sem a necessidade de reparos na pintura conforme apresentado nas figuras 1 a 5 do painel 3.

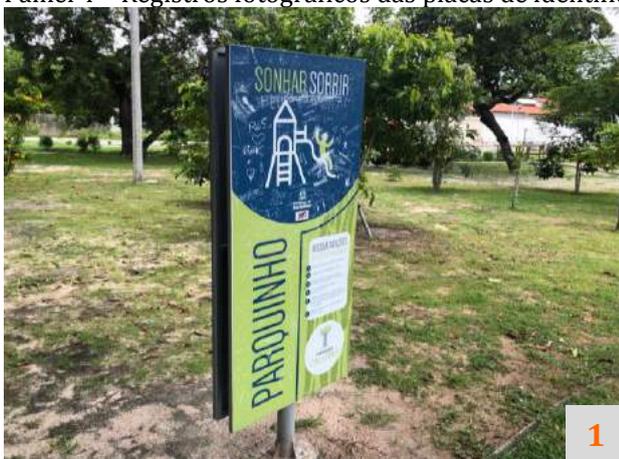
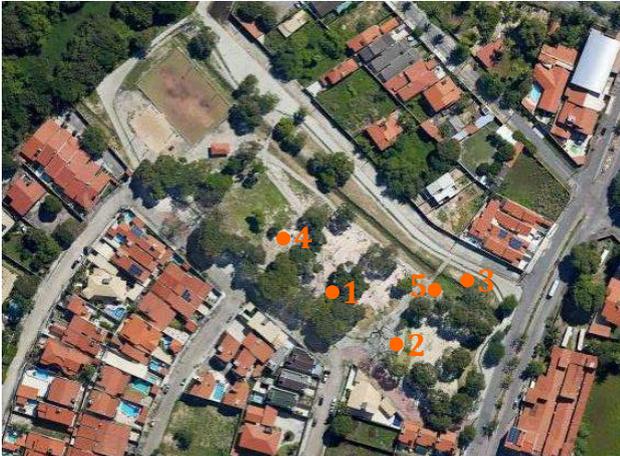
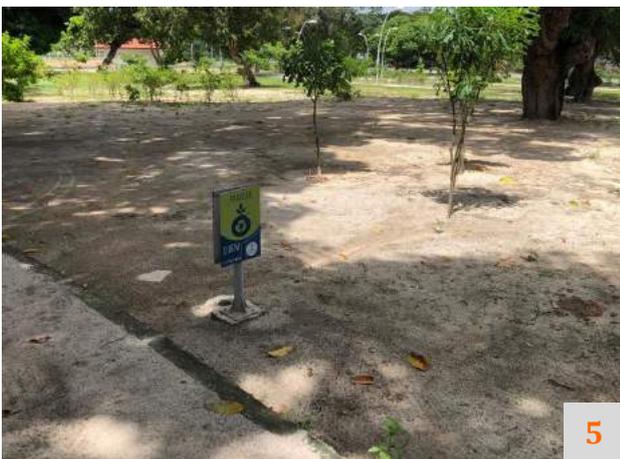
Painel 4 – Registros fotográficos das placas de identificação com mapeamento de identificação dos pontos.

Análise: Em diversas partes do Parque Urbano Sítio Tunga foram dispostas placas de identificação dos ambientes com recomendações sobre a utilização desses espaços. Ao percorrer todo esse Parque, verificaram-se que algumas dessas placas estão bem conservadas (Figuras 1 a 5 do painel 4 e figuras 9 e 10 do painel 5). Entretanto, constataram-se que algumas dessas placas de identificação ainda apresentam pichações (Figuras 6 e 8 do painel 5) e observou-se que uma placa que está quebrada ainda não foi substituída. Tais informações foram relatadas no relatório nº 03. Para tanto, solicita-se a remoção das pichações dessas placas e a colocação de uma nova placa substituindo a placa quebrada.

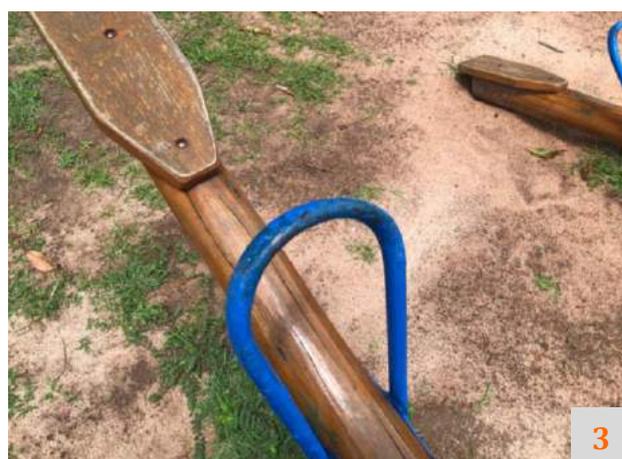
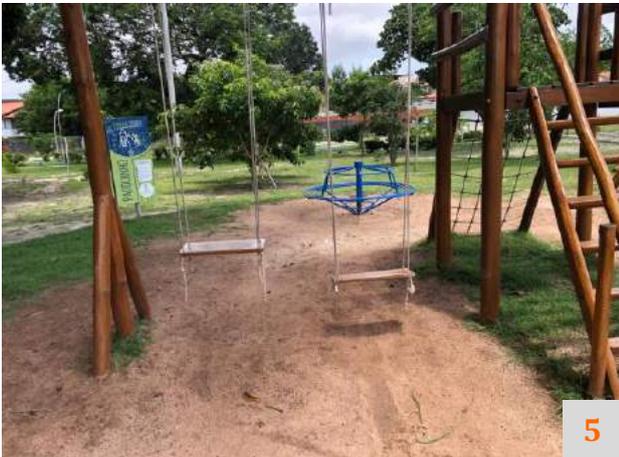
Painel 8 – Registros fotográficos dos equipamentos do parque infantil com mapeamento de identificação dos pontos.

Análise: O parque infantil possui brinquedos de madeira e um brinquedo de estrutura metálica, os quais se encontram bem conservados (Figuras 1 a 5 do painel 8). Entretanto, recomenda-se a aplicação de verniz nos assentos das gangorras, dos balanços e nos degraus da casinha de madeira para aumentar a sua durabilidade e sua resistência quanto desgaste pelos usos, sol e chuva (Figuras 2, 3 e 5 do painel 8). Observaram-se que as alças metálicas das gangorras de madeira se apresentam com um pouco de ferrugem e, portanto, solicita-se manutenção na pintura (Figura 3 do painel 8) como foi solicitado no relatório nº 03.

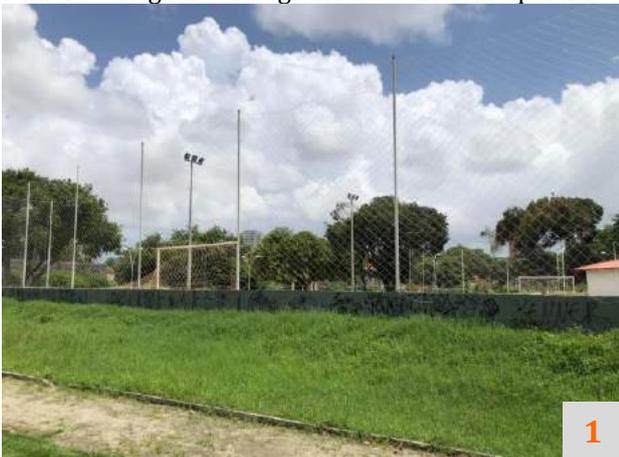
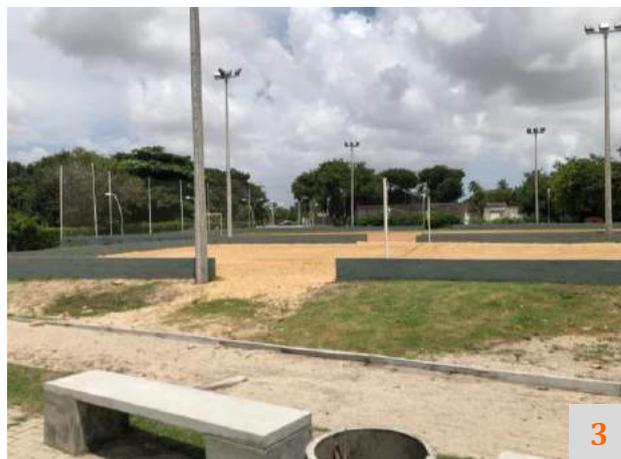
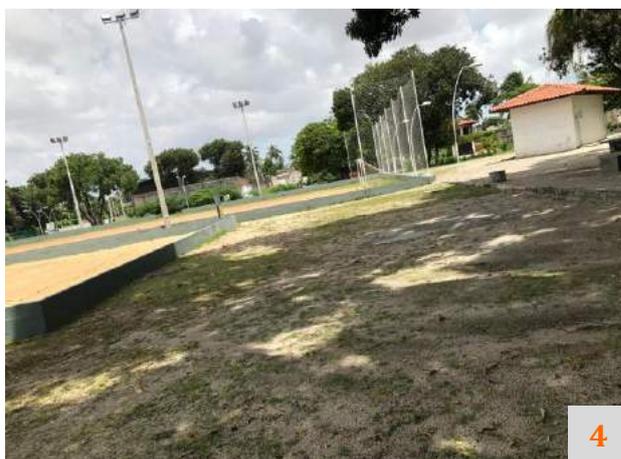
Painel 9 – Registros fotográficos da área das quadras com mapeamento de identificação dos pontos.

Análise: Nesse Parque existem duas quadras: uma de vôlei e outra de futebol, as quais apresentam conversadas como podem ser vistos nas Figuras 1 a 5 do painel 9. Porém, solicita-se nova pintura nas muretas de contorno das quadras que se encontram pichadas (Figuras 1 e 2 do painel 9) como foi solicitado no relatório nº 03.

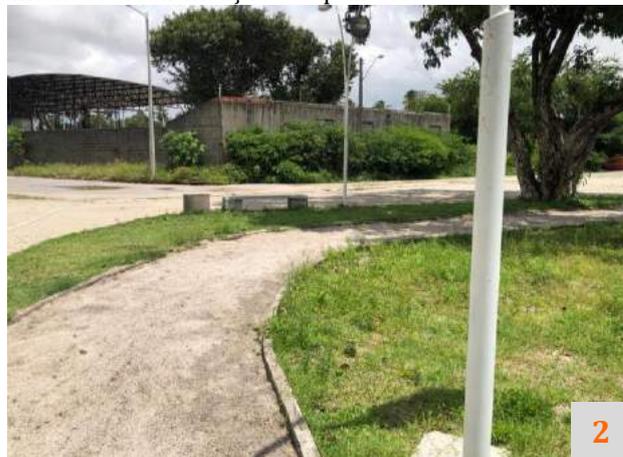
Painel 10 – Registros fotográficos da vegetação com mapeamento de identificação dos pontos.

Análise: Constataram-se que as forrações se apresentam bem melhor (Figuras 1 a 5 do painel 10 e figuras 6 a 10 do painel 11). Antes as forrações se apresentavam bem secas e danificadas como mencionadas no relatório nº 03. Entretanto, ainda se observou a necessidade de replantio de forrações como mostram as figuras 11 e 12 do painel 12. Recomenda-se a continuidade de tratamentos culturais como adubação e irrigação para manutenção e conservação dessas forrações. Ademais, solicita-se o controle das formigas com a utilização de produtos biológicos a fim de causar o mínimo impacto à natureza (Figuras 13 a 15 do painel 12).

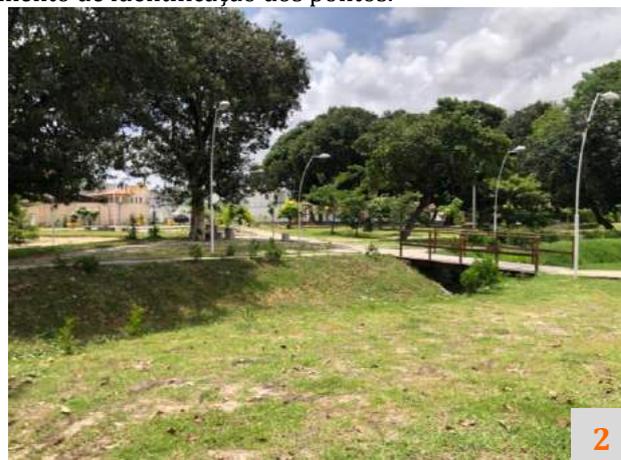
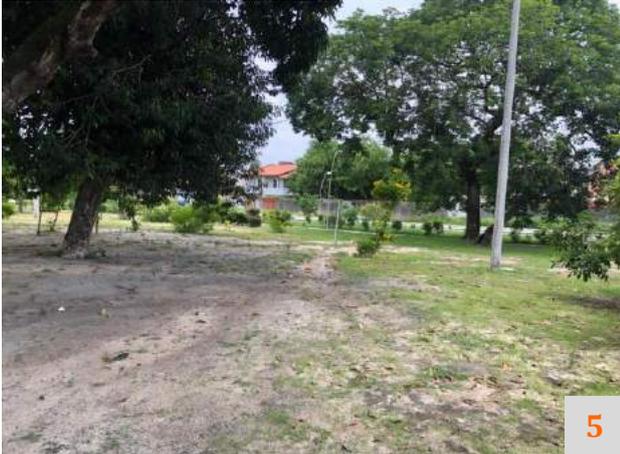
Painel 13 – Registros fotográficos das árvores com mapeamento de identificação dos pontos.

Análise: As árvores dispostas nesse parque são do tipo Bouganville, Mangueira e Ipê como mostram as figuras 1 a 5 do painel 13. Recomenda-se a realização de poda com frequência. Ainda, solicita-se o plantio de mais espécies arbóreas e arbustivas nos espaços disponíveis tendo em vista a importância da arborização para a cidade.

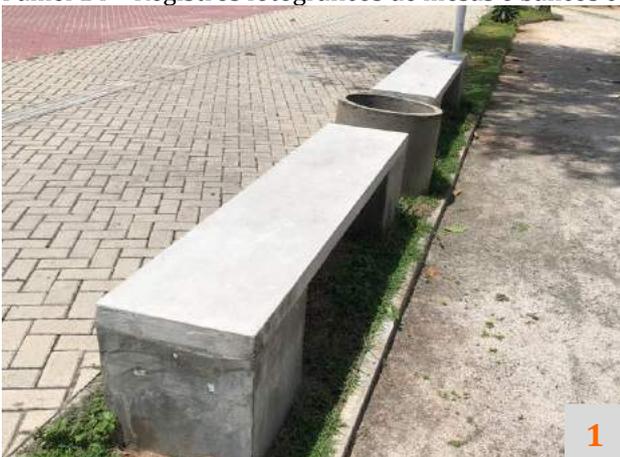
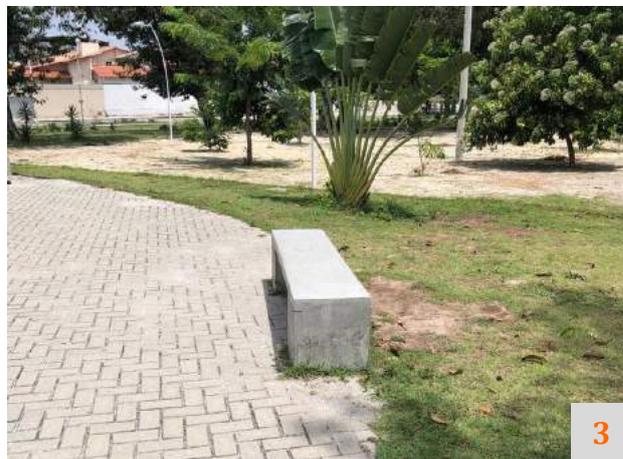
Painel 14 – Registros fotográficos de mesas e bancos com mapeamento de identificação dos pontos.

Análise: Ao percorrer o Parque Urbano Sítio Tunga, verificou-se a distribuição de bancos de concretos em diversos locais desse Parque assim como a disposição de mesas e bancos de concretos conforme figuras 1 a 5 do painel 14, figuras 6 a 10 do painel 15 e figuras 11 a 13 do painel 16. Entretanto, constataram-se que alguns bancos e mesas ainda se encontravam pichados (Figuras 6, 7 e 9 do painel 15 e figuras 11 e 12 do painel 16). Recomenda-se a remoção dessas pichações nesses elementos como foi solicitado no relatório nº 03.

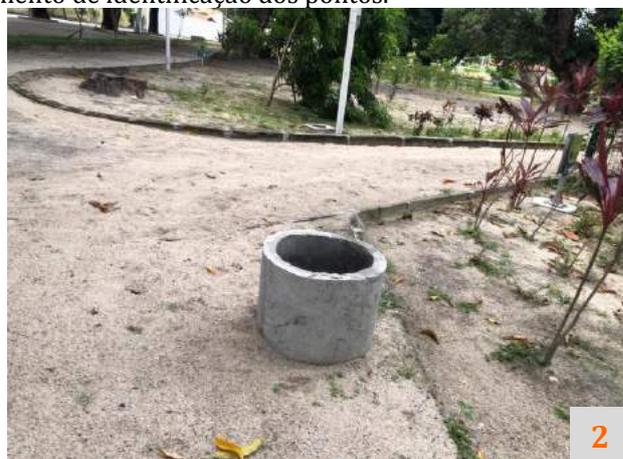
Painel 17 – Registros fotográficos das lixeiras com mapeamento de identificação dos pontos.

Análise: Ao percorrer o Parque Urbano Sítio Tunga, observaram-se que as lixeiras de concreto estão conservadas e em sua maioria não continham resíduos (Figuras 1 a 5 do Painel 17).

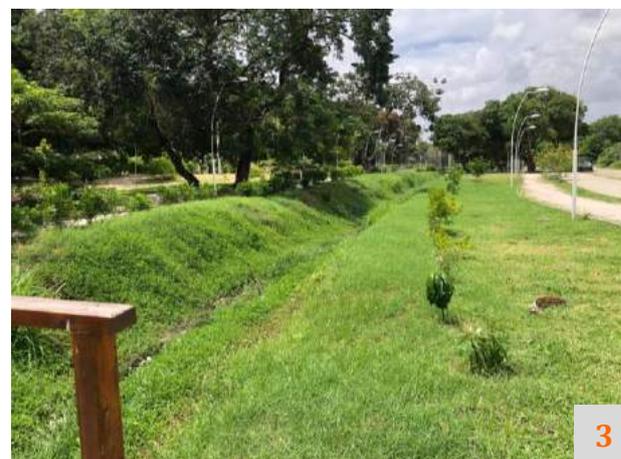
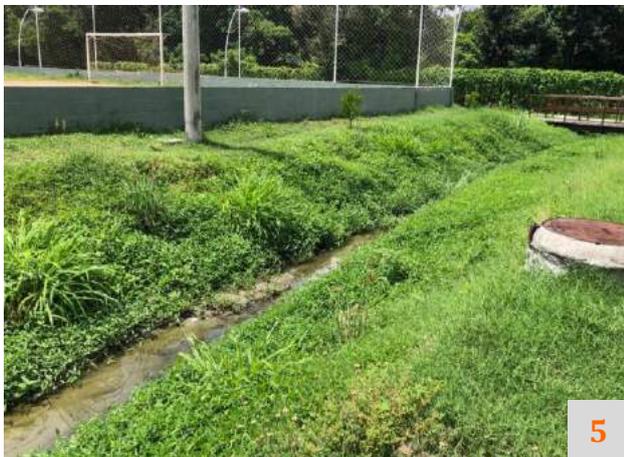
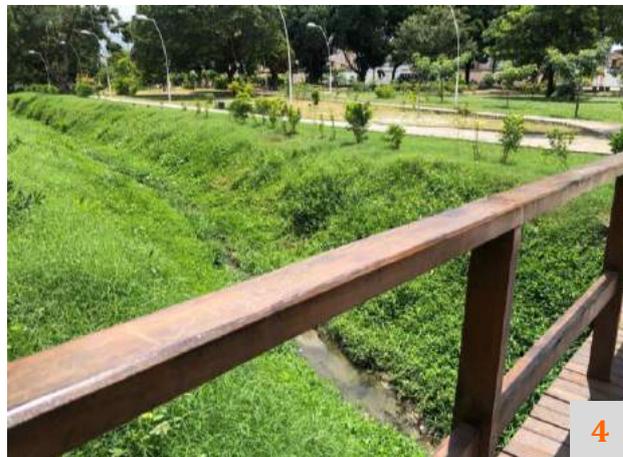
Painel 20 – Registros fotográficos do corpo hídrico com mapeamento de identificação dos pontos.

Análise: Ao percorrer a extensão do riacho, verificou-se a presença de sedimentos e de vegetação em toda a sua área. Dessa forma, o riacho se apresenta em péssimo estado de conservação como podem ser vistos nas figuras 1 e 5 do painel 20. Recomenda-se a limpeza desse corpo hídrico com a remoção de sedimentos e do excesso da vegetação aquática como foi solicitado no relatório nº 03.
