**RELATÓRIO TRIMESTRAL DE ACOMPANHAMENTO DE  
MANUTENÇÃO DO PARQUE URBANO SÍTIO TUNGA**

**OPERAÇÃO URBANA CONSORCIADA: SÍTIO TUNGA**

**RELATÓRIO NÚMERO: 05**

**DATA VISITA: 06/06/2022**

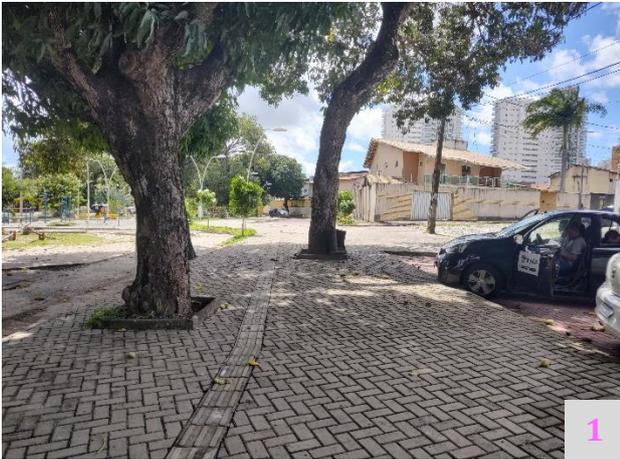
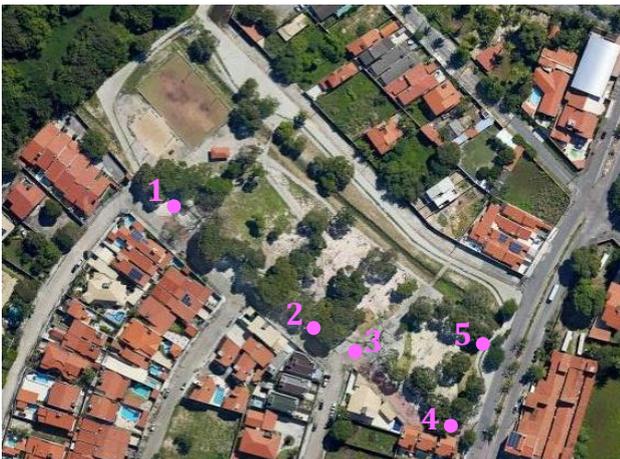
Painel 1 – Registros fotográficos da pavimentação dos passeios com mapeamento de identificação dos pontos.

Análise: A pavimentação dos passeios nesse parque é de piso intertravado (bloquete) e apresenta bom estado de conservação como pode ser visto nas figuras 1 a 5 do painel 1 e figuras 6 a 10 do painel 2. No entanto, constataram-se a necessidade de limpeza dos resíduos de frutos e folhas nas figuras 1, 4 e 5 do painel 1 e figura 8 do painel 2. Solicita-se que a limpeza ocorra diariamente para evitar manchas nessa pavimentação. Solicita-se a remoção de pedregulhos mostrados na figura 10 do painel 2 e da areia na figura 9 do painel 2.

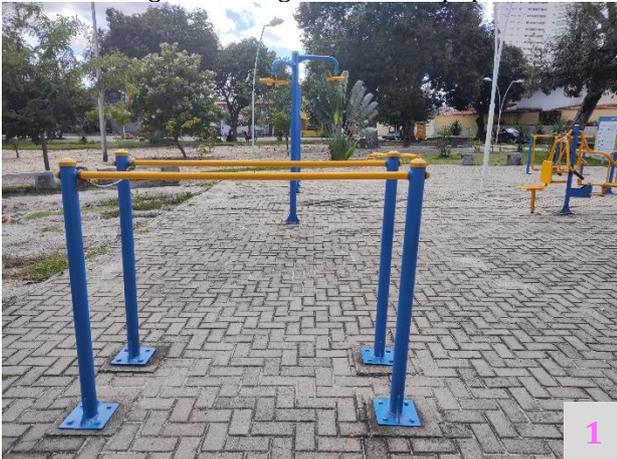
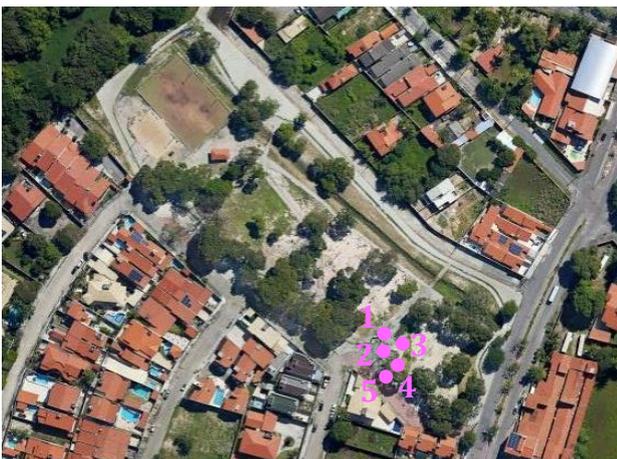
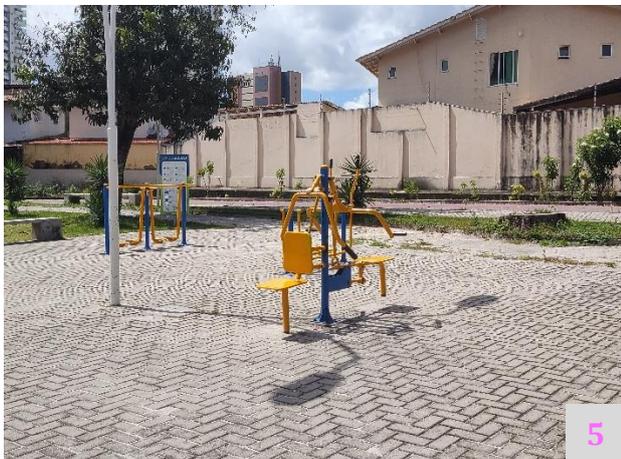
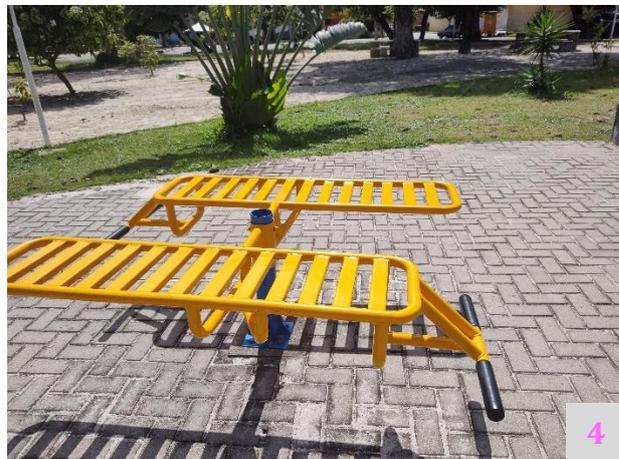
Painel 3 – Registros fotográficos dos equipamentos de ginástica com mapeamento de identificação dos pontos.

Análise: O Parque Urbano Sítio Tunga contempla duas áreas com equipamentos de ginástica como estão localizadas nas figuras 1 a 5 do painel 3 e figuras 6 a 10 do painel 4. As estruturas metálicas dos equipamentos de ginástica se apresentam bem conservados. No entanto, o equipamento de barras apresentado na figura 3 do painel 3 necessita de reparos na pintura. Os equipamentos apresentados nas figuras 7 e 9 do painel 4 se encontram com pichações, portanto, solicita-se suas remoções.

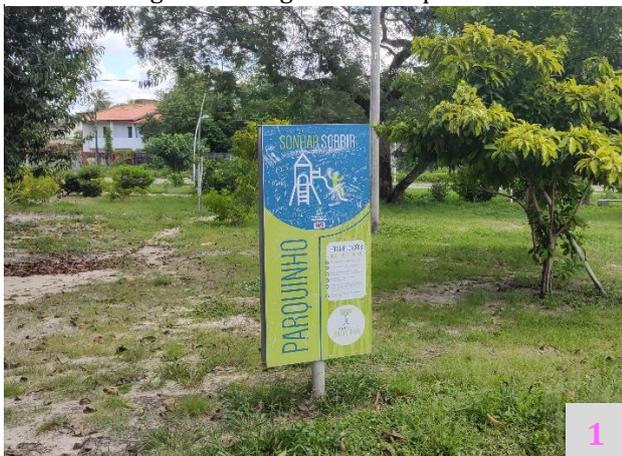
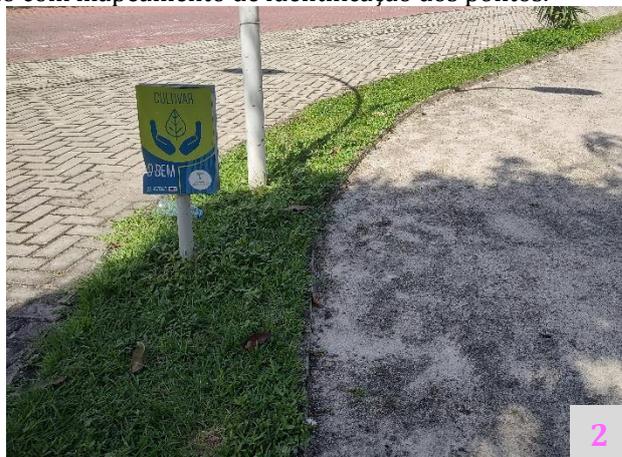
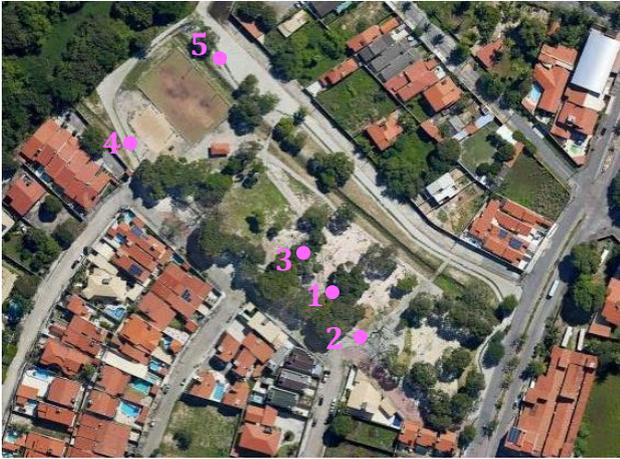
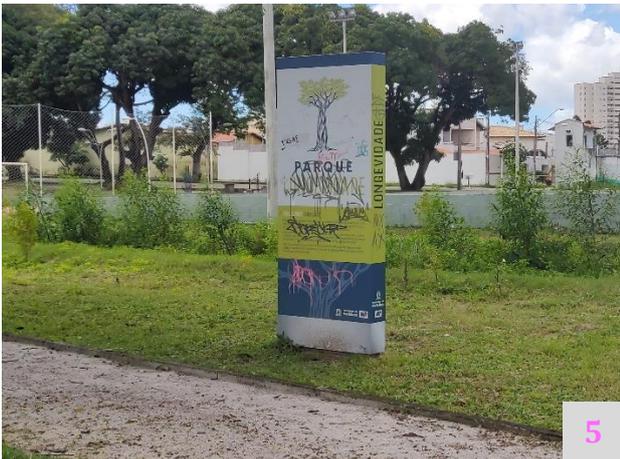
Painel 5 – Registros fotográficos das placas de identificação com mapeamento de identificação dos pontos.

Análise: Ao percorrer o Parque Urbano da Longevidade Fernando Dias Macêdo verificaram-se que diversas placas de identificação dispostas nos ambientes com recomendações sobre a utilização desses espaços (figuras 1 a 5 do painel 5 e figuras 6 a 10 do painel 6). Constataram-se que algumas placas estão bem conservadas. No entanto, algumas dessas placas apresentam pichações (figuras 1 e 5 do painel 4). Dessa forma, solicita-se a remoção das pichações dessas placas.

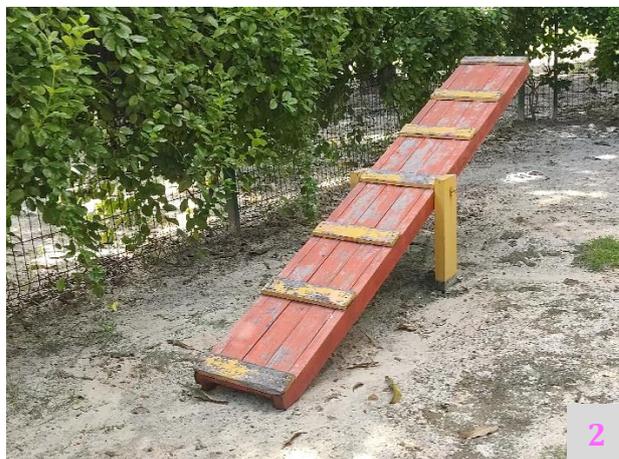
Painel 7 – Registros fotográficos de equipamentos do cachorródromo com mapeamento de identificação dos pontos.

Análise: Nesse Parque Urbano tem um espaço destinado aos animais de estimação que oferece alguns brinquedos em bom estado de conservação como mostram as figuras 1 a 6 do painel 7. No entanto, solicita-se a limpeza dentro do túnel (figura 5 do painel 7) e ainda se solicita uma nova pintura na rampa e na parte externa do túnel (figuras 2 e 3 do painel 7).

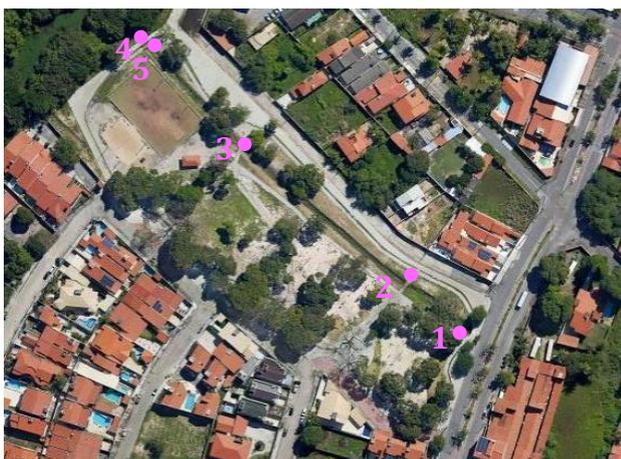
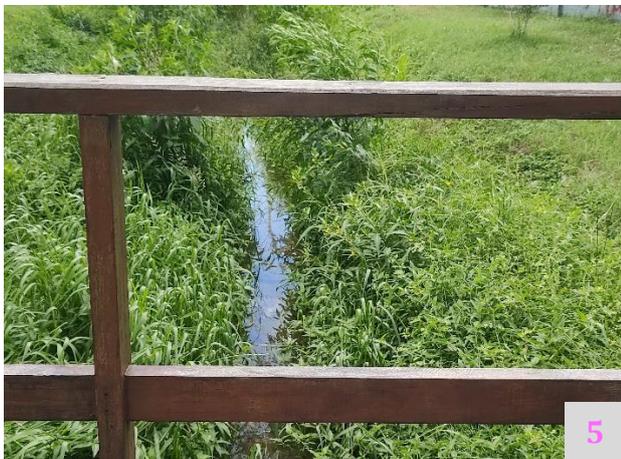
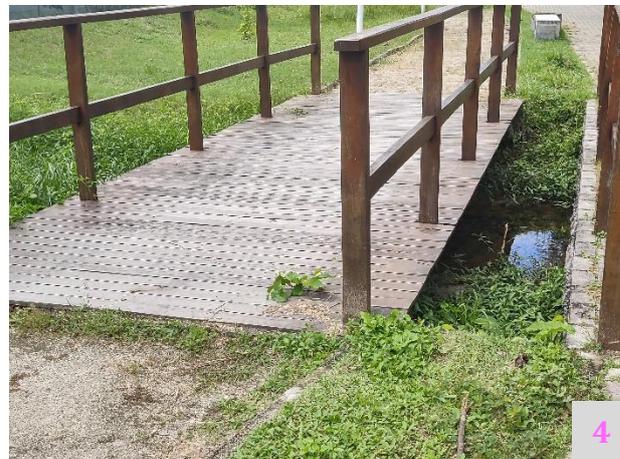
Painel 8 – Registros fotográficos de pontes e guarda-corpos com mapeamento de identificação dos pontos.

Análise: O Parque Sítio Tunga contempla três pontes com tábuas e guarda-corpos de madeira como mostram as figuras 1 a 5 do painel 8. Os guarda-corpos se apresentam envernizados sem a necessidade de reparos, porém, constataram-se bastante areia sobre as tábuas de madeiras das pontes (figuras 2 e 3 do painel 8). Desse modo, solicita-se a remoção desse resíduo e a aplicação de verniz nessas tábuas de madeira para aumentar a durabilidade quanto aos desgastes pelos usos e intempéries.

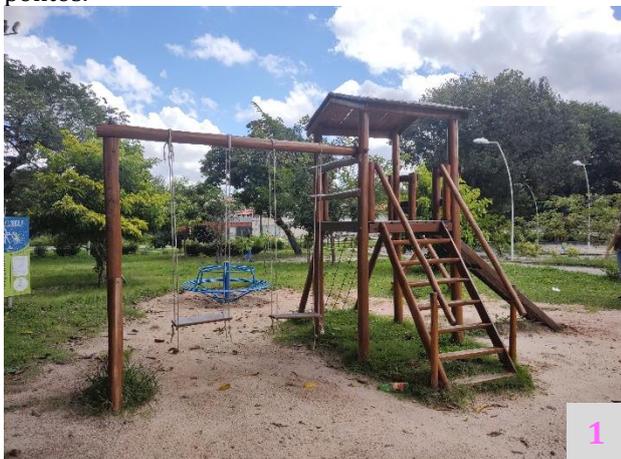
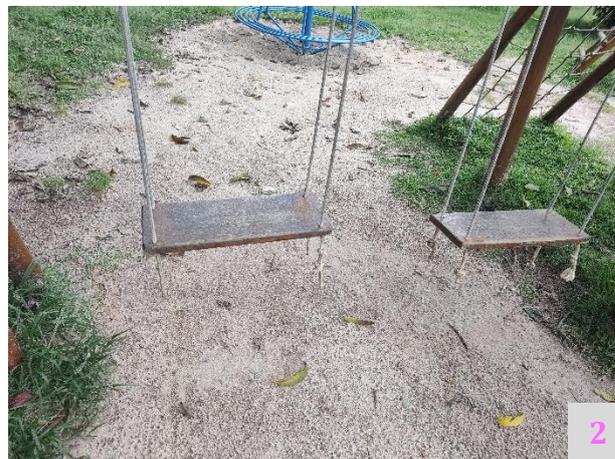
Painel 9 – Registros fotográficos dos equipamentos do parque infantil com mapeamento de identificação dos pontos.

Análise: Os brinquedos desse parque são de madeira e apenas um brinquedo é de estrutura metálica conforme figuras 1 a 5 do painel 9 e se apresentam em bom estado de conservação. Apesar disso, solicita-se a aplicação de verniz nos assentos das gangorras, dos balanços e nos degraus da casinha de madeira e no escorredor para aumentar a sua durabilidade e sua resistência quanto ao desgaste pelos usos e intempéries (figuras 1 a 3 do painel 9). Ainda se solicita a aplicação de pintura nas alças metálicas das gangorras de madeira (figura 4 do painel 9).

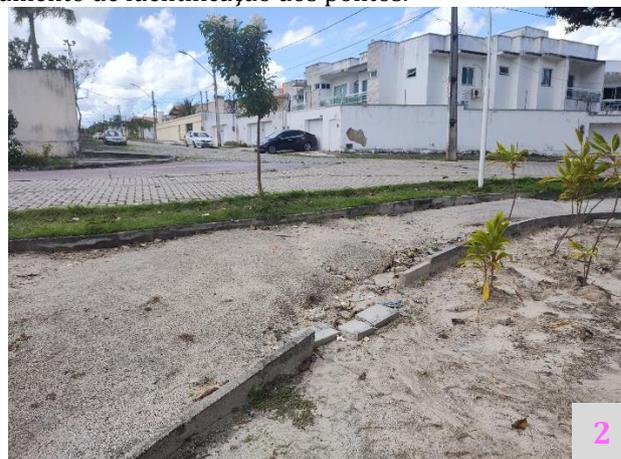
Painel 11 – Registros fotográficos da vegetação com mapeamento de identificação dos pontos.

Análise: Ao percorrer o Parque Urbano da Longevidade Fernando Dias Macêdo foi constatado que as forrações estavam grandes e necessitavam de corte (figuras 3 do painel 11 e figuras 6 a 8 do painel 12). Em alguns locais, apresentavam ausência de forrações como mostram a figura 1 do painel 11 e figura 9 do painel 12. Para tanto, solicita-se o replantio de forrações nesses espaços e a continuidade de tratamentos culturais como adubação e irrigação para manutenção e conservação dessas forrações. Os caminhos destinados a corrida apresentavam irregularidades na compactação da areia possivelmente em razão das chuvas (figuras 3 a 5 do painel 11). Dessa forma, solicita-se a correção nesses locais. Ainda se verificou uma peça de cimento quebrada (figura 2 do painel 11) e, portanto, solicita-se a sua reposição. Constatou-se também que alguns locais apresentavam casas de formigas e, portanto, solicita-se o controle das formigas com a utilização de produtos biológicos a fim de causar o mínimo impacto a natureza (figuras 9 e 10 do painel 12). Ademais, observou-se a presença de apenas um funcionário efetuando a limpeza do local, o qual informou que a máquina de cortar grama estava no conserto.

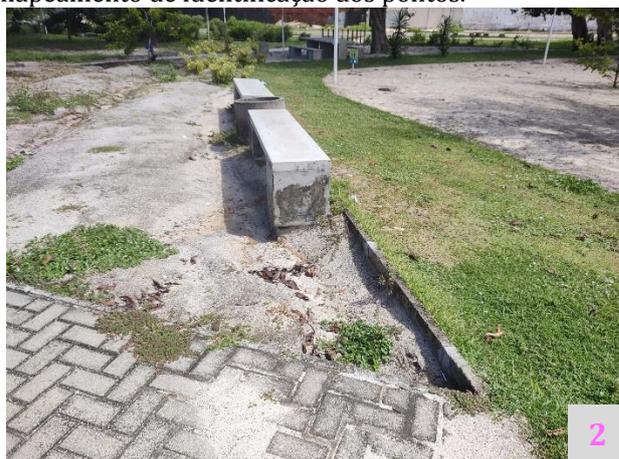
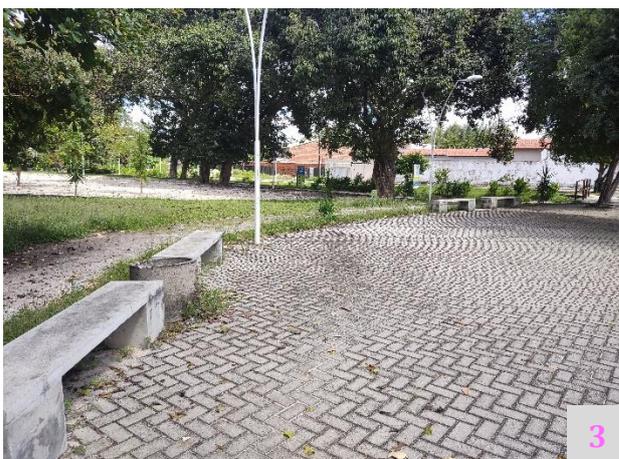
Painel 14 – Registros fotográficos de mesas e bancos com mapeamento de identificação dos pontos.

Análise: Nesse Parque Urbano apresentam uma vasta distribuição de bancos de concretos e em determinados locais encontram-se mesas e bancos de concretos que podem ser utilizados para piquenique, reuniões de amigos, encontros de conversas, dentre outros, conforme figuras 1 a 5 do painel 14 e figuras 6 a 10 do painel 15. Esses elementos se apresentam bem conservados, todavia, constataram-se que alguns bancos e mesas ainda se encontram pichados (figuras 7 a 10 do painel 15) e dessa maneira, solicita-se a remoção dessas pichações.

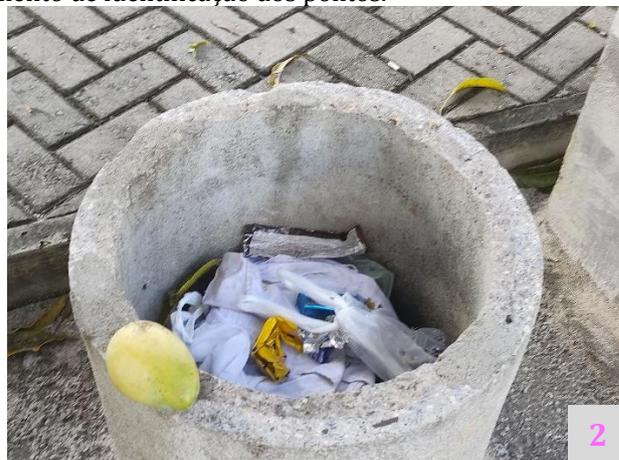
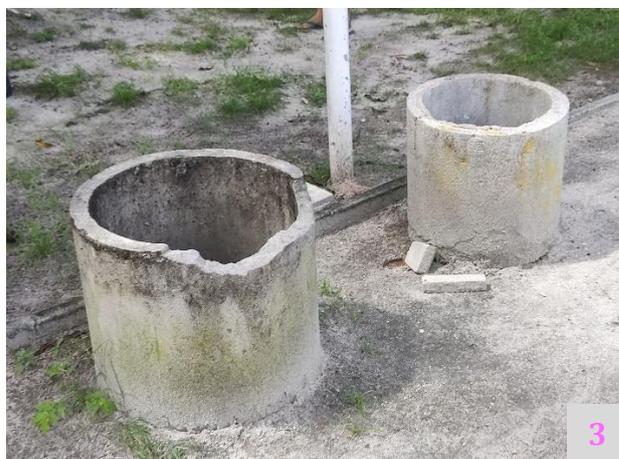
Painel 16 – Registros fotográficos das lixeiras com mapeamento de identificação dos pontos.

Análise: Andando por todo o Parque Urbano da Longevidade, verificaram-se uma vasta distribuição de lixeiras de concreto como mostram as figuras 1 a 5 do painel 16. Dentro delas, constataram a presença de poucos resíduos de plásticos, vidros e papéis. Contudo, em uma lixeira causou uma preocupação quanto ao favorecimento da dengue em razão do acúmulo de água possivelmente da chuva em meio aos resíduos de plásticos (figura 4 do Painel 16). Para tanto, solicita-se verificar se essa lixeira apresenta furos no fundo dela de forma que a água escoe para o solo. Ainda, verificou-se que apenas uma lixeira estava quebrada (figura 3 do painel 16). Dessa forma, solicita-se a sua substituição.

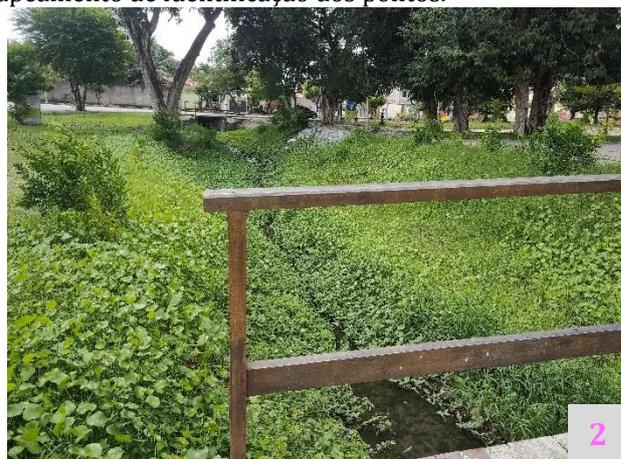
Painel 19 – Registros fotográficos do corpo hídrico com mapeamento de identificação dos pontos.

Análise: No Parque Urbano da Longevidade possui um riacho e andando por todo o seu comprimento, verificou-se a presença abundante de vegetação aquática e plantas daninhas como podem ser observados nas figuras 1 e 5 do painel 19. Destaca-se crescimento de árvores dentro nesse percurso (figuras 3 e 5 do painel 19). Dessa maneira, o riacho se apresenta em péssimo estado de conservação sendo importante a recuperação da mata ciliar na margem do córrego para evitar o assoreamento do recurso hídrico presente e a realização de uma limpeza sistemática. Solicita-se que a manutenção da vegetação no espelho d'água ocorra semanalmente para que a mata ciliar possa cumprir suas funções fitossanitárias corretamente.
