RELATÓRIO TRIMESTRAL DE ACOMPANHAMENTO MANUTENÇÃO PARQUE FOZ RIACHO MACEIÓ

OPERAÇÃO URBANA CONSORCIADA: OUC PARQUE FOZ RIACHO MACEIÓ

RELATÓRIO NÚMERO: 22

DATA VISITA: 04/03/2022

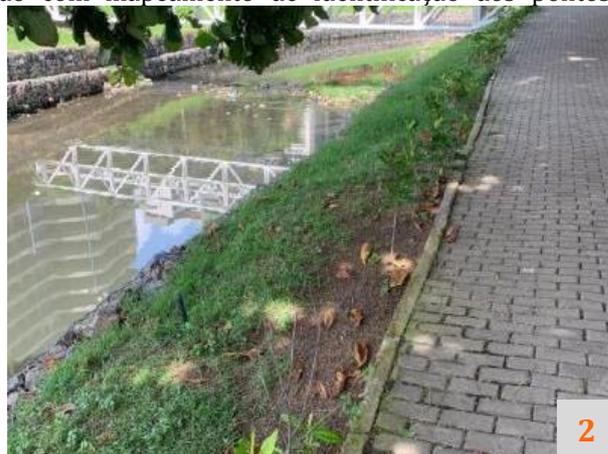
Painel 3 – Registro fotográfico das plantas de forração com mapeamento de identificação dos pontos.

Análise: A forração do tipo capim de burro continua apresentando diversos pontos secos e expostos, sendo necessário o replantio em alguns locais e uma irrigação adequada. Durante a vistoria, foi observado uma cerca de contenção na área próximo ao cachorródromo, onde a presença de capim de burro estava quase inexistente, essa foi colocada a fim de impedir a entrada dos moradores de rua no local para que a vegetação se recupere, pois, os mesmos comprometem a manutenção do paisagismo. Além disso, foi observado a presença de resíduos sólidos em diversos pontos da forração, fazendo-se necessário uma limpeza dos resíduos com maior frequência e o manejo adequado dos mesmos. (Figuras 1 a 3 do Painel 3 e Figuras 4 a 6 do Painel 4)

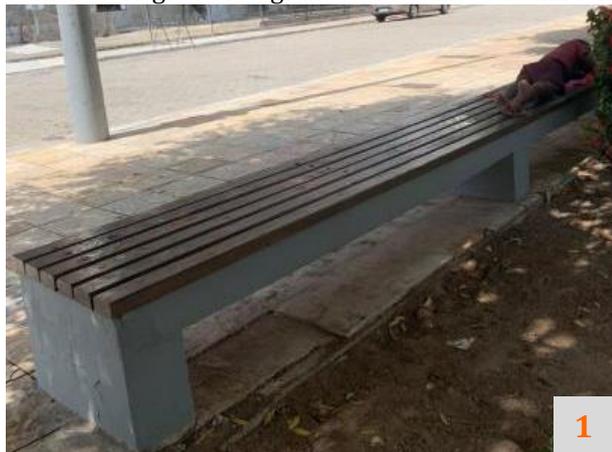
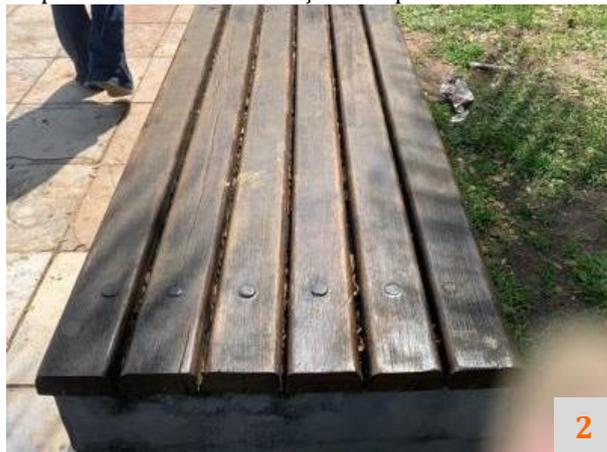
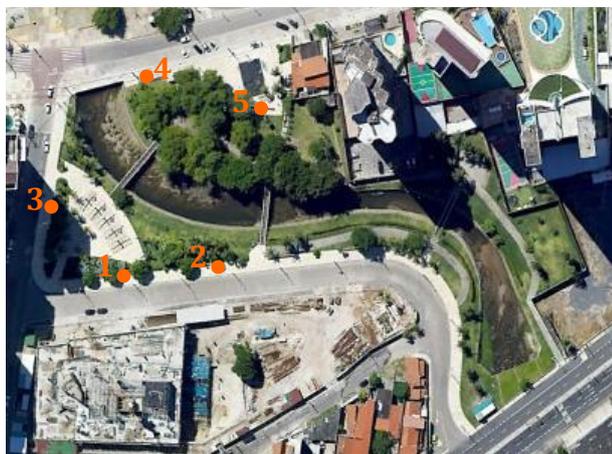
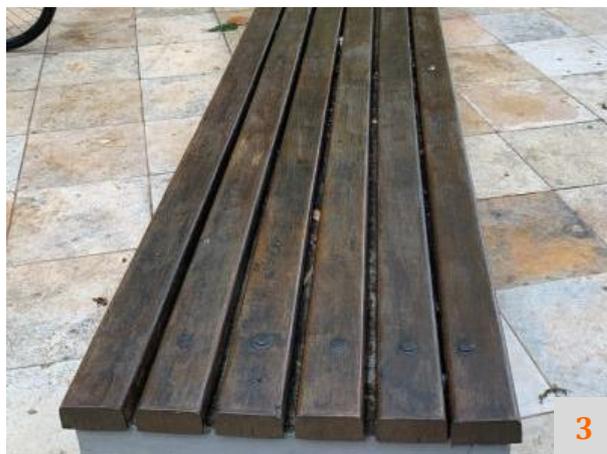
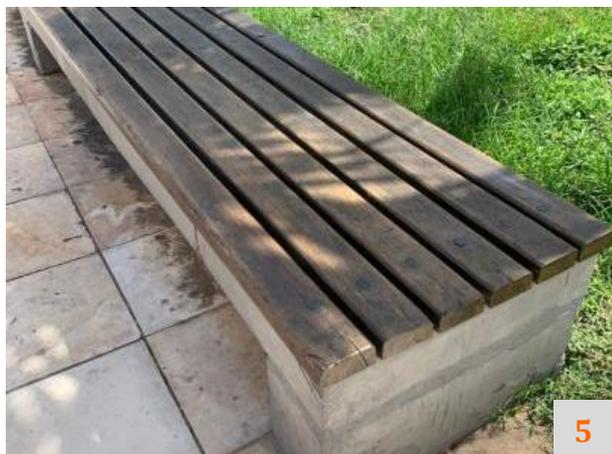
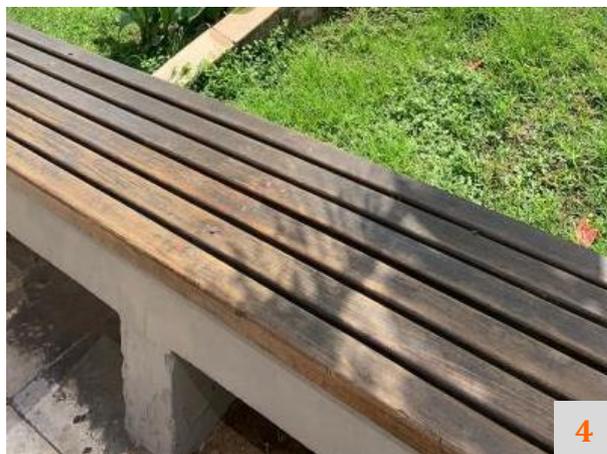
Painel 8 – Registro fotográfico dos bancos de madeira com mapeamento de identificação dos pontos.

Análise: Foi constatado que houve a aplicação do verniz nos bancos, como sugerido nos relatórios anteriores, o que os torna mais resistentes aos desgastes. (Figura 1 a 5 do Painel 8).

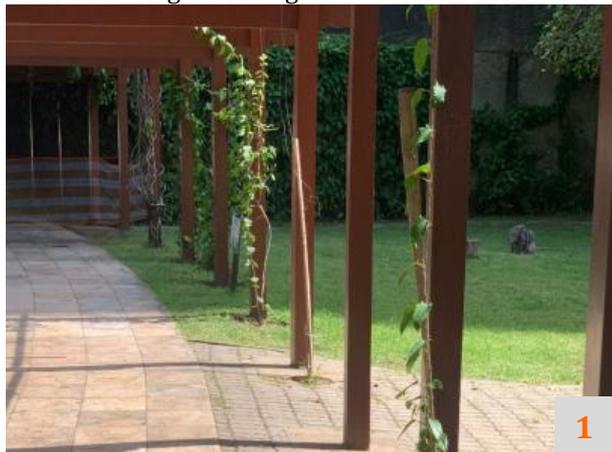
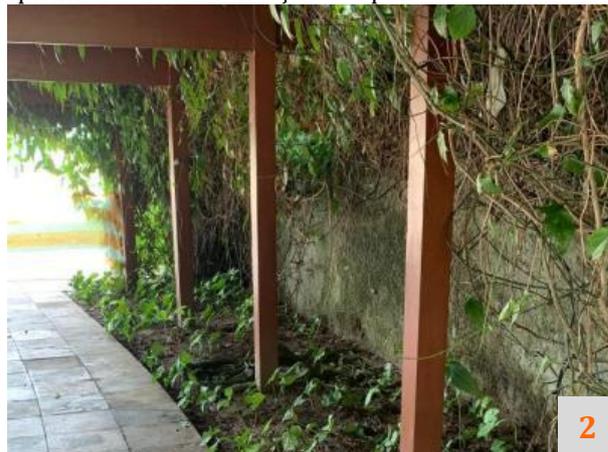
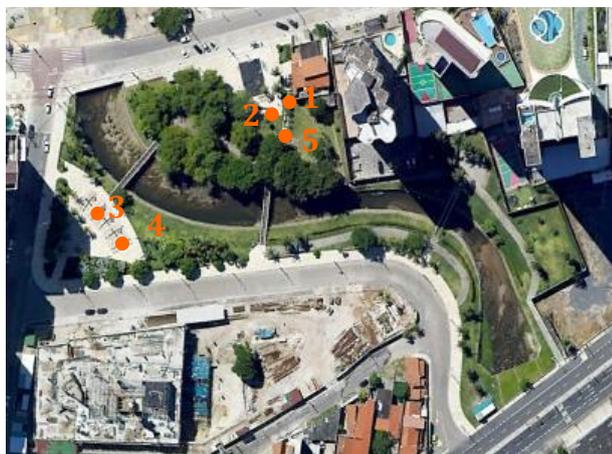
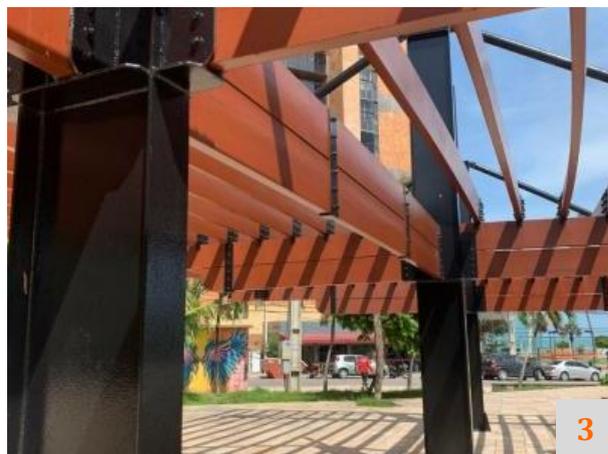
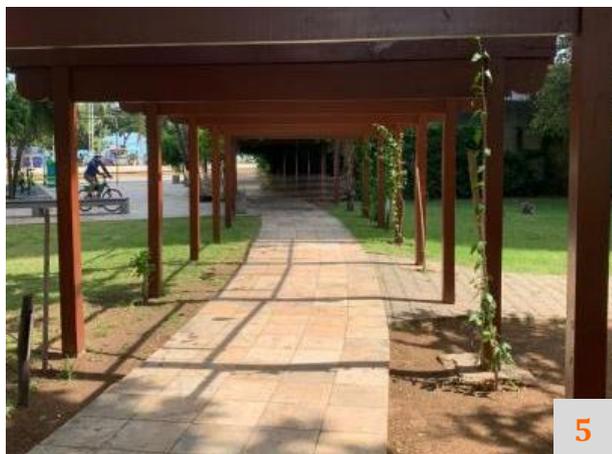
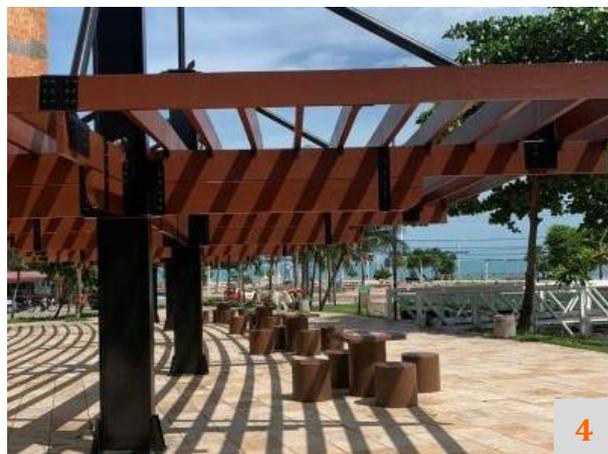
Painel 12 – Registro fotográfico dos caramanchões com mapeamento de identificação dos pontos.

Análise: Os elementos de madeira que compõem os caramanchões apresentam bom estado de conservação (Figuras 1 a 5 do Painel 12).

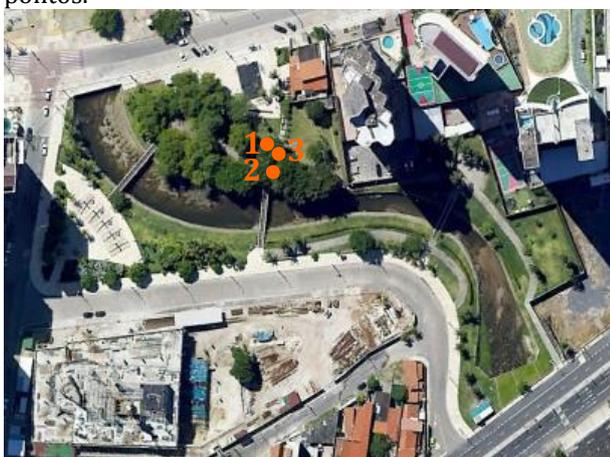
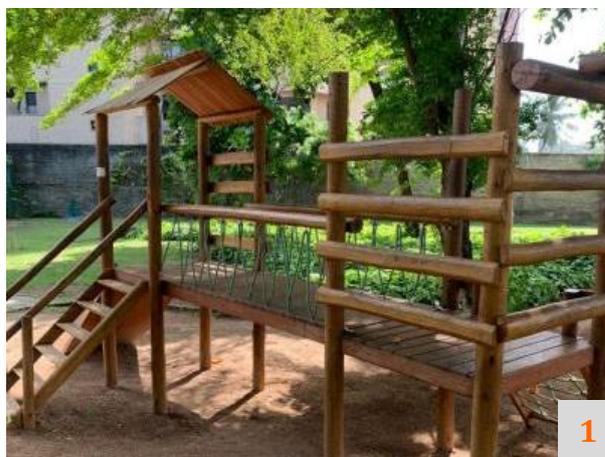
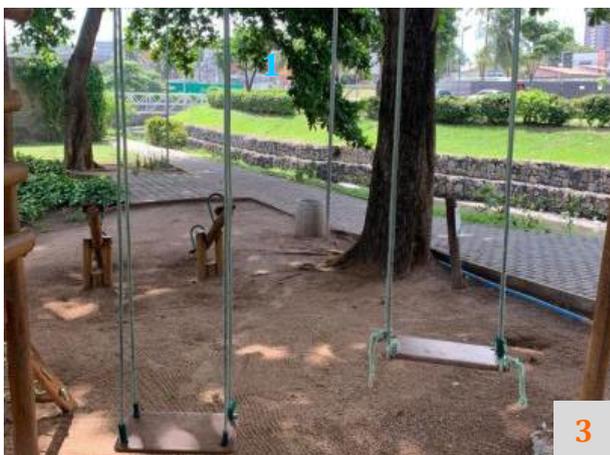
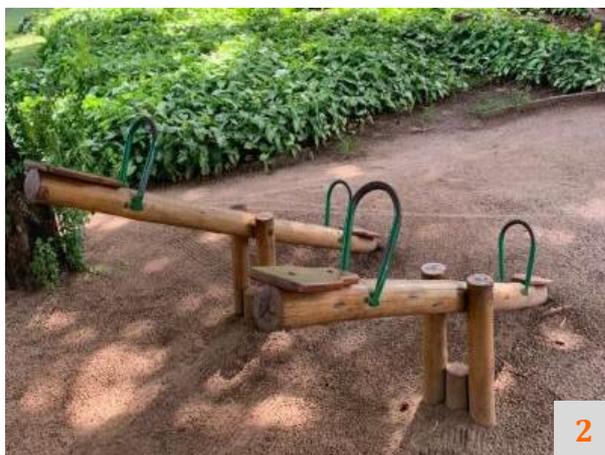
Painel 15 – Registro fotográficos dos equipamentos do parque infantil com mapeamento de identificação dos pontos.

Análise: Os brinquedos de madeira estão bem conservados (Figura 1 a 3 do Painel 15), e foi constatado a reparação nas cordas dos balanços e o concerto das gangorras, além de ter sido constatado a aplicação de verniz em toda a madeira tornando esse material mais durável e resistente quanto aos usos e o desgaste do sol e chuva .

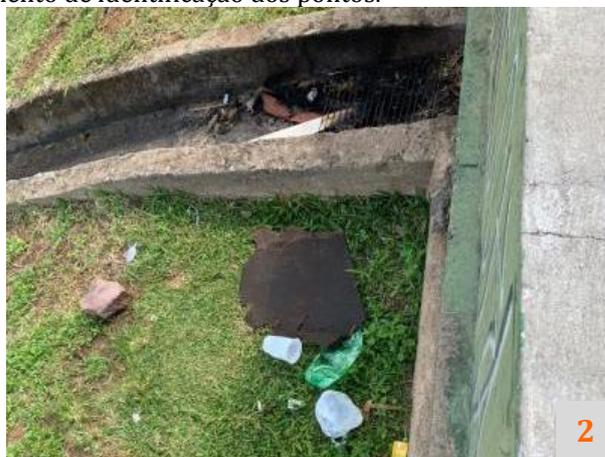
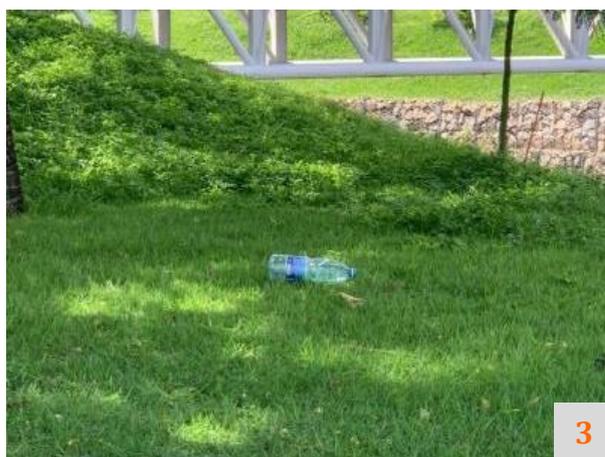
Painel 17 – Registro fotográficos dos resíduos com mapeamento de identificação dos pontos.

Análise: Ao caminhar por todo o Parque Bisão, verificou-se uma incidência de resíduos em diversos pontos do gramado conforme Figuras 1 a 3 do Painel 17, e do piso conforme Figuras 5 e 7 do Painel 18. Constatou-se a retirada da concentração de folhas secas nas calhas de escoamento de águas (Figuras 6 e 8 do Painel 18) e a retirada do acúmulo de lixo embaixo das pontes (Figura 4 do Painel 18). Solicita-se a realização da limpeza do Parque diariamente.

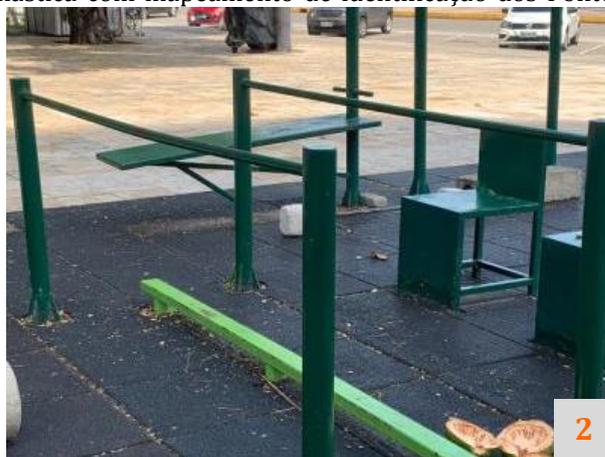
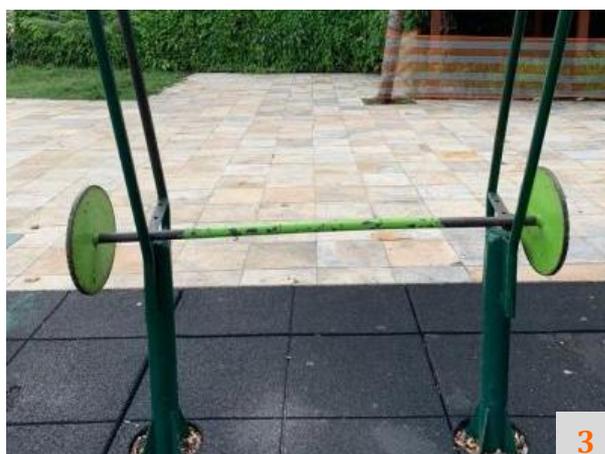
Painel 19 – Registro fotográficos dos equipamentos de ginástica com mapeamento de identificação dos Ponto

Análise: Academia ao ar livre implantada no Parque em parceria com a Unimed, Ceará, necessita de manutenções como a remoção de ferrugem e pintura para tornar-se mais durável e resistente quanto aos usos e o desgaste do sol e chuva (Figuras 1 a 3 do Painel 19), além de sugerirmos a limpeza do piso ecológico de borracha. Essa ação foi solicitada no Relatório nº 21, porém ainda não foi atendida.
