RELATÓRIO TRIMESTRAL DE ACOMPANHAMENTO MANUTENÇÃO PARQUE FOZ RIACHO MACEIÓ

OPERAÇÃO URBANA CONSORCIADA: OUC PARQUE FOZ RIACHO MACEIÓ

RELATÓRIO NÚMERO: 23

DATA VISITA: 06/06/2022

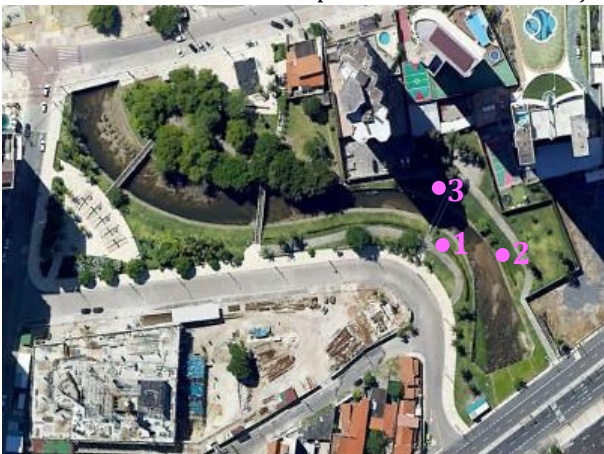
Painel 8 – Arbustos com mapeamento de identificação dos pontos.

Análise: O Parque Arquiteto Otacílio Teixeira Neto contempla arbustos do tipo mini-lacre, alamanda, agave, pacavira, hibiscus, tumbérgia, abacaxi-roxo e moreia branca como podem ser verificados nas figuras 1 a 3 do painel 8. Constatou-se replantio de novos arbustos com a realização de podas, dessa maneira, solicita-se continuar com a manutenção correta e uma irrigação adequada.

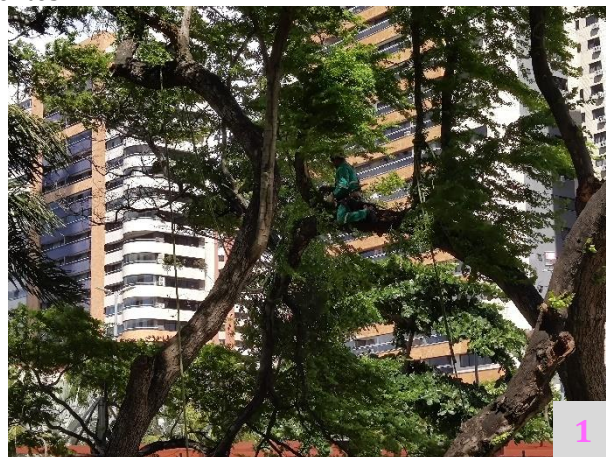
Painel 9 – Árvores com mapeamento de identificação dos pontos.

Análise: Os tipos de árvores dispostas nesse Parque Urbano são Coqueiro, Castanholeira, Palmeira do viajante, catolé, palmeira argentina, ipê e paineira como podem ser notados nas figuras 1 a 3 do painel 9. No dia da visita, verificaram-se a presença de funcionários da empresa Athos realizando cortes dos troncos das árvores. Dessa forma, solicita-se a realização de poda com frequência.

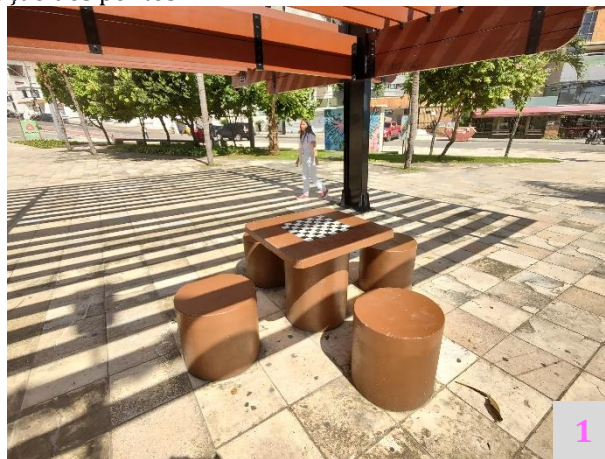
Painel 12 – Mesas para jogos com mapeamento de identificação dos pontos.

Análise: Nesse parque urbano constam mesas para jogos pintadas na cor marrom como mostram as figuras 1 a 3 do painel 12. Essa a pintura ainda se encontra em bom estado de conservação.

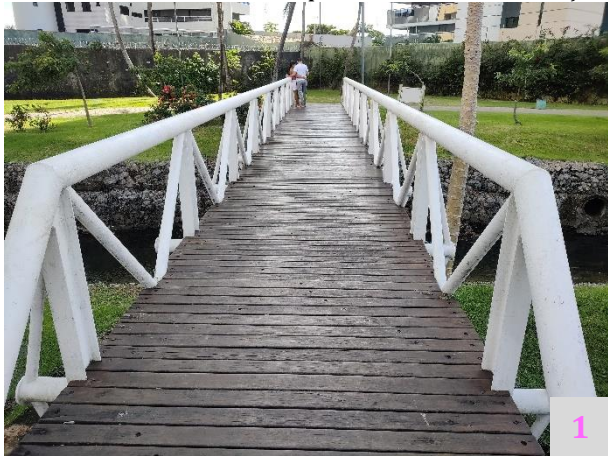
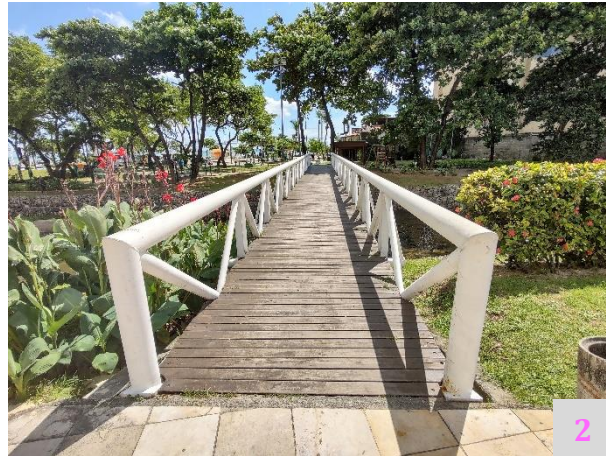
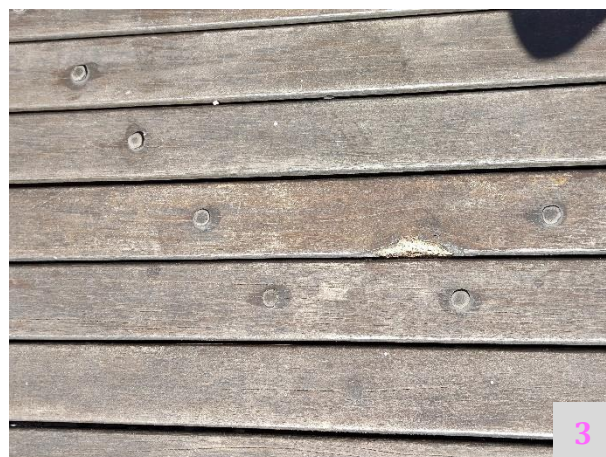
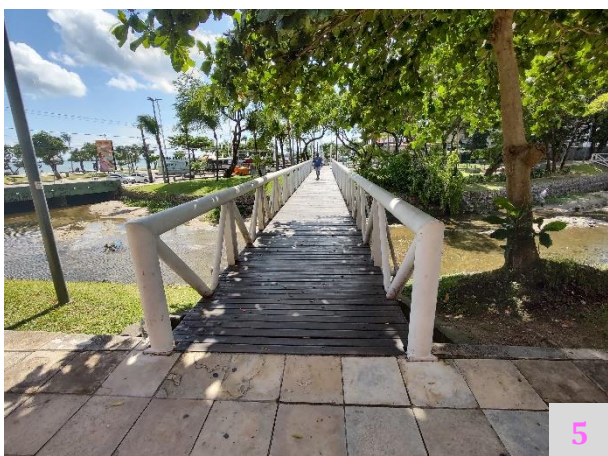
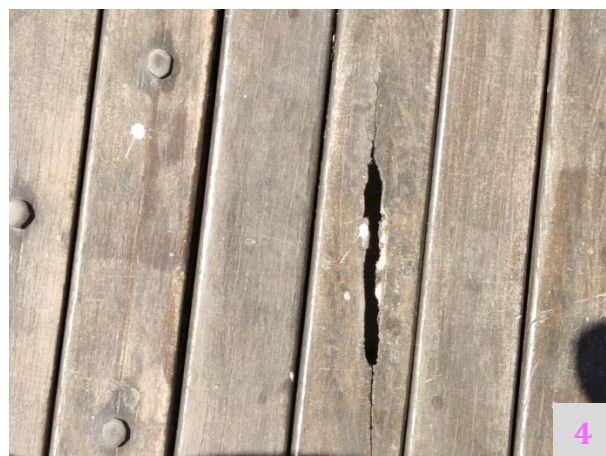
Painel 14 – Pontes com mapeamento de identificação dos pontos.

Análise: O Parque Urbano Arquiteto Otacílio Teixeira Neto contempla três pontes com ripas de madeiras maciças envernizados como mostram as figuras 1 a 5 do painel 14. Constatou-se que foi aplicado verniz no piso de madeira maciça e, portanto, sugere-se esporadicamente a aplicação de verniz nessas tábuas para aumentar a durabilidade quanto aos desgastes pelos usos e pelas intempéries. Verificou-se que uma ripa está deteriorada (figura 4 do painel 14) e, portanto, requisita-se a substituição dessa peça. Além disso, averiguou-se que os guarda-corpos das pontes receberam nova aplicação de pintura.

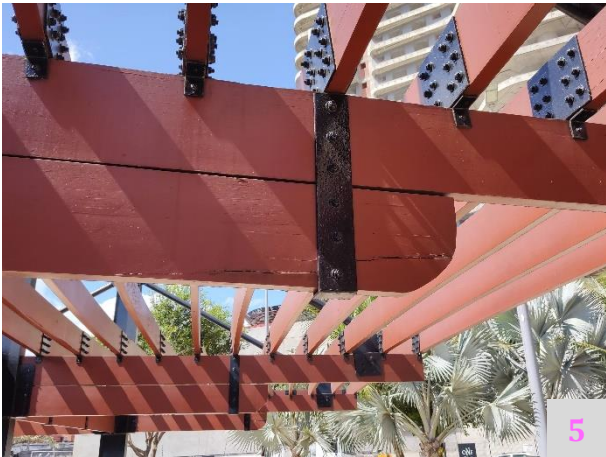
Análise: Nesse parque possui um corredor com caramanchão de madeira maciça com plantas trepadeiras como podem ser observados nas figuras 1 a 3 do painel 15. Ainda existe um caramanchão com estrutura metálica e pérgolas de madeiras maciças localizados na área com mesas para jogos (figuras 4 e 5 do painel 15). Detectou-se que algumas peças desses caramanchões apresentam fissuras e, portanto, necessitam de reparos.

j) Caramanchões		
Os elementos de madeira que compõem os caramanchões apresentam bom estado de conservação.	Nesse parque possui um corredor com caramanchão de madeira maciça com plantas trepadeiras. Ainda existe um caramanchão com estrutura metálica e pérgolas de madeiras maciças localizados na área com mesas para jogos. Detectou-se que algumas peças desses caramanchões apresentam fissuras e, portanto, necessitam de reparos.

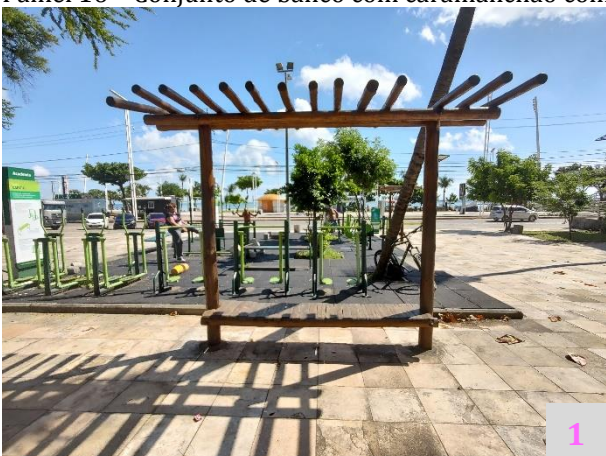
Painel 16 – Conjunto de banco com caramanchão com mapeamento de identificação dos pontos.

Análise: Ao lado do espaço disposto para academia ao ar livre, tem-se banco com caramanchão de madeira maciça. Requisita-se a aplicação de verniz em todo esse conjunto para aumentar a durabilidade quanto aos desgastes pelos usos e pelas intempéries como mostram as figuras 1 a 5 do painel 16. Percebeu-se que em um caramanchão apresenta a ausência de uma pérgola (figura 1 e 2 do painel 16). Desse modo, solicita-se a reposição dessa peça.

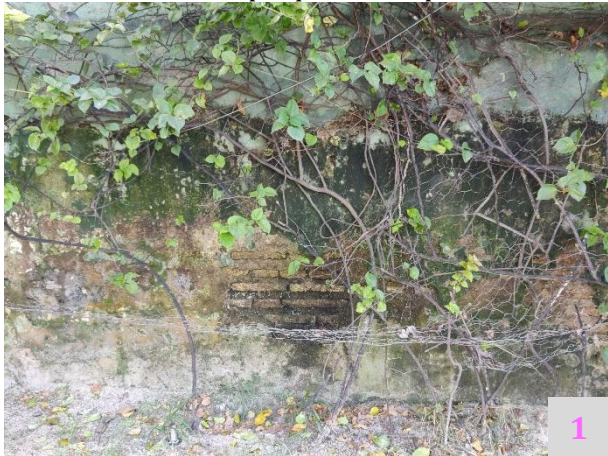
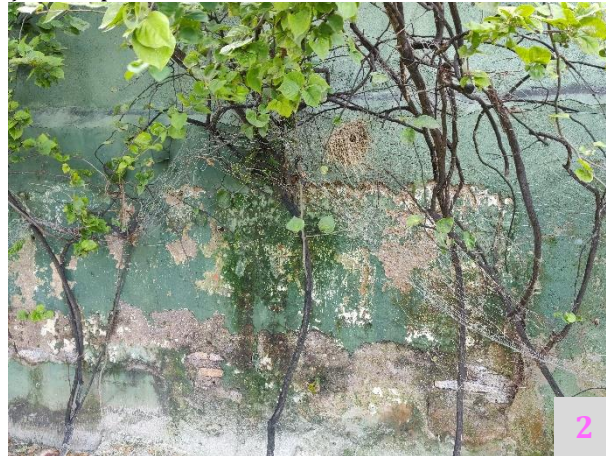
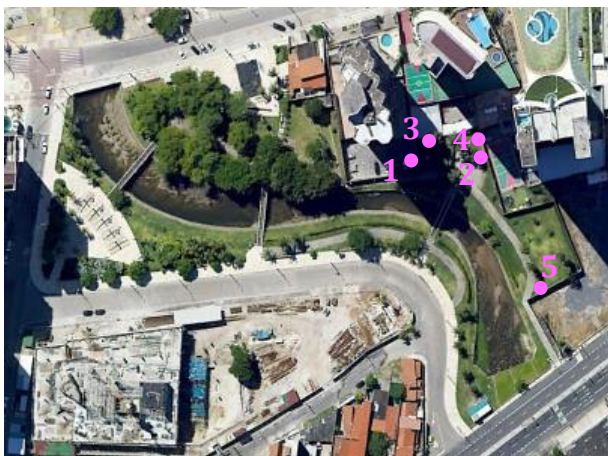
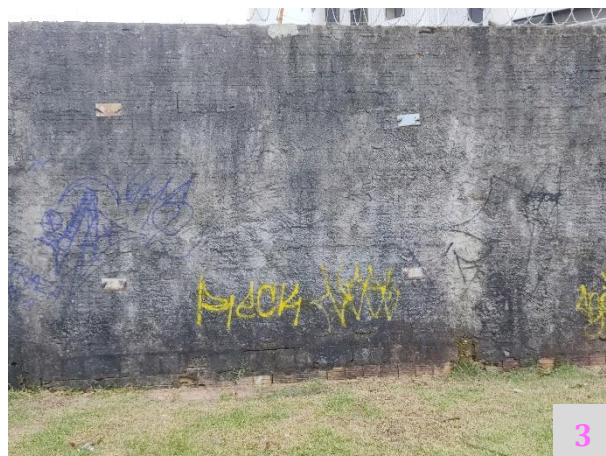
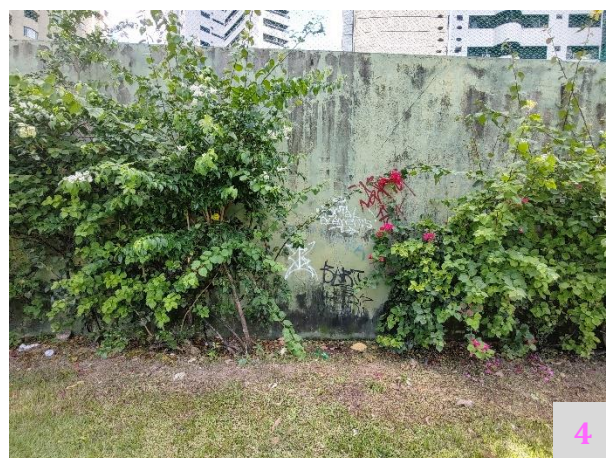
Painel 17 – Muros do parque com mapeamento de identificação dos pontos.

Análise: Constatou-se que uma parte do muro voltada para o Parque Urbano Bisão recebeu uma nova pintura de cor verde como se observa na figura 5 do painel 17, no entanto, entretanto constam algumas pichações. Em outra parte do muro que não se encontra pintada também apresenta pichações (figuras 3 a 5 do painel 17). Constatou-se que as paredes das figuras 1 e 2 do painel 17 estão com rebocos deteriorados e, portanto, solicita-se a correção desse ponto. Dessa maneira, sugere-se nova pintura nos muros ou a colocação de plantas próximas a essas paredes para evitar as pichações.

l) Muros do Parque		
Foi identificado a melhoria do reboco e da pintura de alguns pontos dos muros do Parque Bisão, no entanto, sugerimos a continuidade da manutenção no restante do muro.	Constatou-se que uma parte do muro voltada para o Parque Urbano Bisão recebeu uma nova pintura de cor verde, no entanto, entretanto constam algumas pichações. Em outra parte do muro que não se encontra pintada também apresenta pichações. Constatou-se que as paredes estão com rebocos deteriorados e, portanto, solicita-se a correção desse ponto. Dessa maneira, sugere-se nova pintura nos muros ou a colocação de plantas próximas a essas paredes para evitar as pichações.

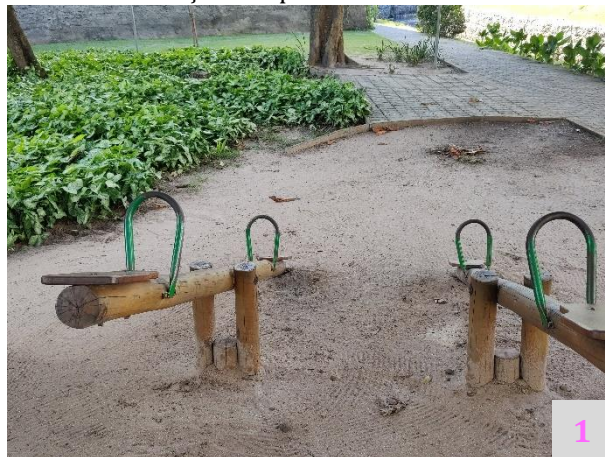
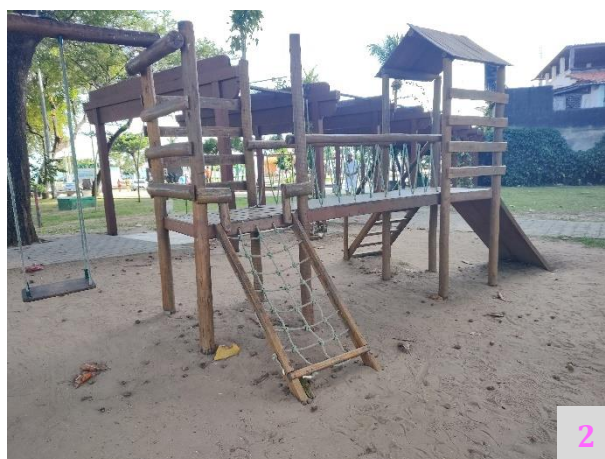
Painel 18 – Equipamentos do parque infantil com mapeamento de identificação dos pontos.

Análise: Esse parque contempla uma área de playground. Os brinquedos de madeira maciça se apresentam conservados conforme figuras 1 a 3 do painel 18, e portanto, sugere-se esporadicamente a aplicação de verniz nesses elementos para aumentar a durabilidade quanto aos desgastes pelos usos e pelas intempéries. Ainda se verificou que as alças das gangorras estavam enferrujadas (figura 1 do painel 18), desse modo requisita-se a manutenção dessas peças e a aplicação de nova pintura.

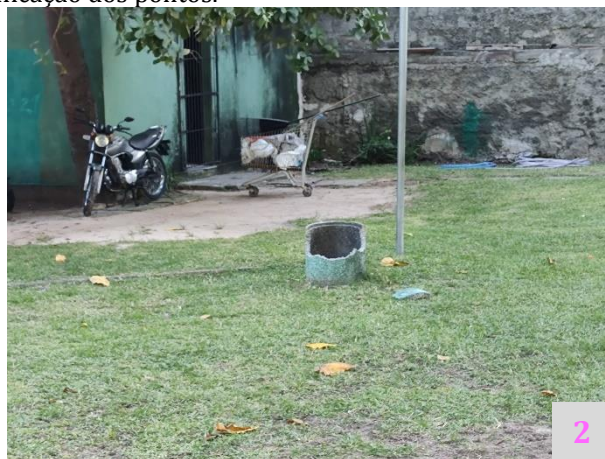
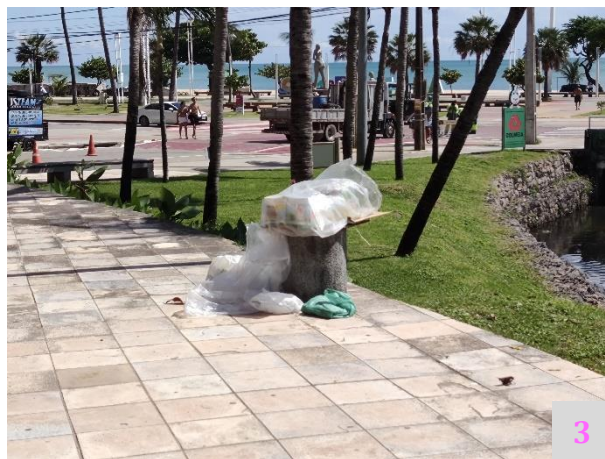
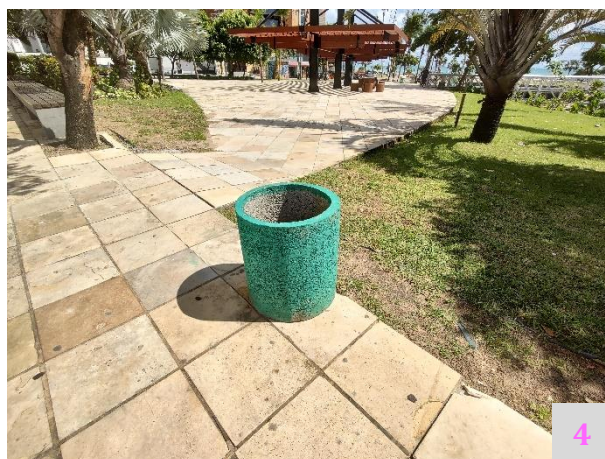
Painel 19 – Lixeiras de concreto com mapeamento de identificação dos pontos.

2 do painel 19 e uma lixeira de concreto se apresentava com bastante acúmulos de resíduos (figura 3 do painel 19). Dessa maneira, solicita-se a substituição da lixeira danificada.

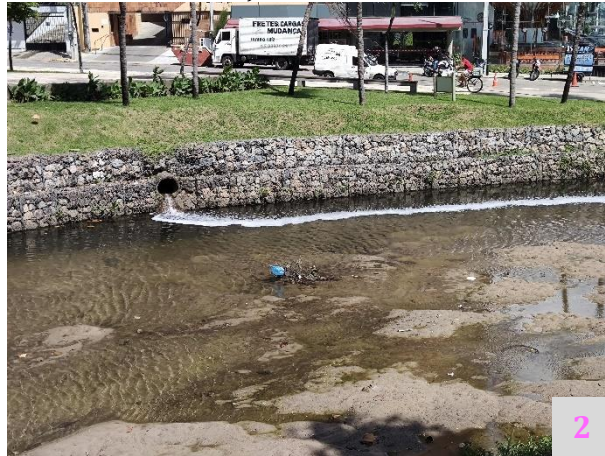
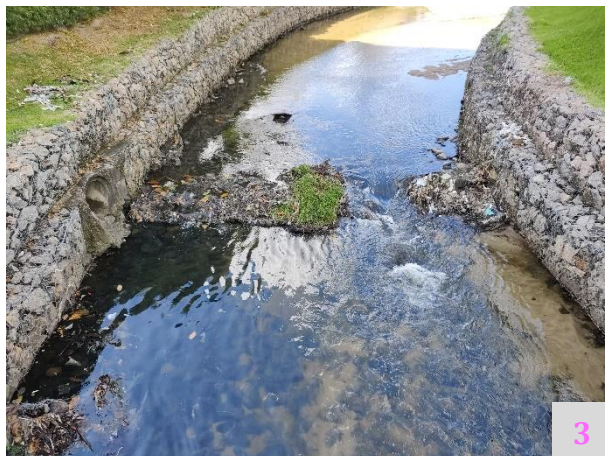
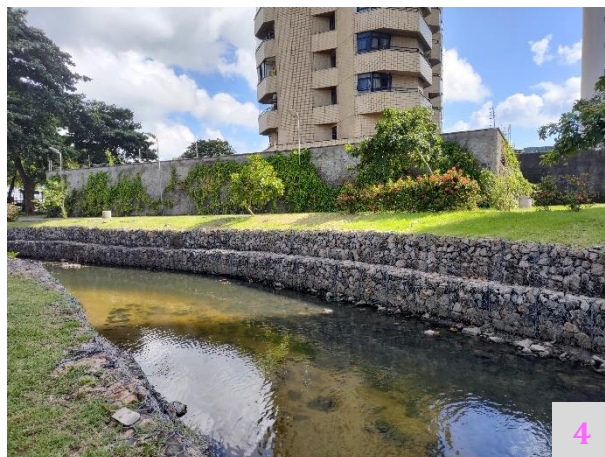
Painel 22 – Registro fotográficos do corpo hídrico com mapeamento de identificação dos Pontos.

Análise: Ao percorrer toda a extensão do Riacho Maceió nesse parque, verificou-se que um funcionário da Construtora Colmeia estava retirando os resíduos de folhas, roupas e plásticos dentro desse riacho, figura 3 do painel 22. Ainda se constatou que uma parte desse recurso hídrico continua com uma grande quantidade de terra, figuras 1 e 5 do painel 22, e observou-se despejo de água com espuma dentro do riacho como mostra a figura 2 do painel 20, portanto solicita-se investigação de onde vem essa água a fim de evitar contaminações, tendo em vista que esse riacho possui peixes. Dessa forma, solicita-se a realização da limpeza desse corpo hídrico com a remoção de lixo e sedimentos.
