Sítio Tunga

Avenida Léa Pompeu

Resumo fotográfico dos serviços

SEMANA 5: 30/10 A 01/11/2017

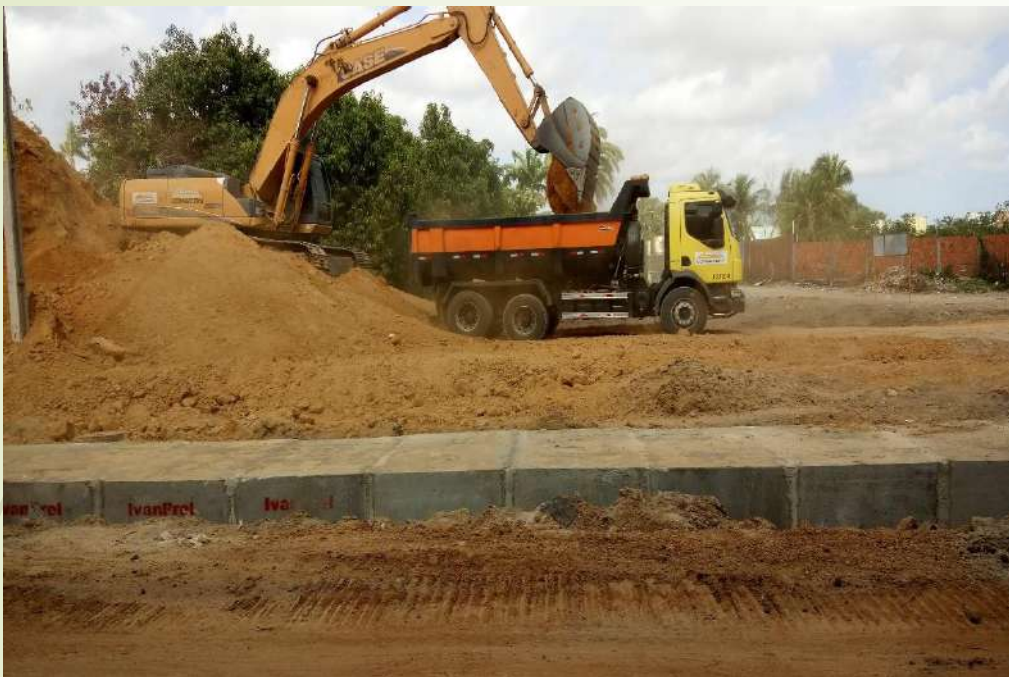
Figura 13. caçamba encostando material
