RELATÓRIO TRIMESTRAL DE ACOMPANHAMENTO DE MANUTENÇÃO DO PARQUE URBANO SÍTIO TUNGA

OPERAÇÃO URBANA CONSORCIADA: SÍTIO TUNGA

RELATÓRIO NÚMERO: 07

DATA VISITA: 11/11/2022

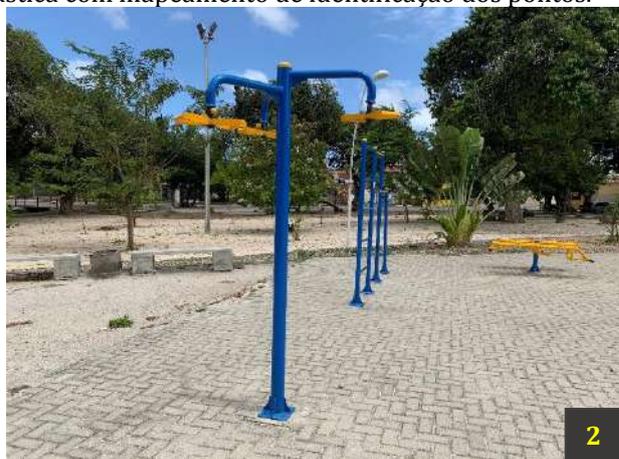
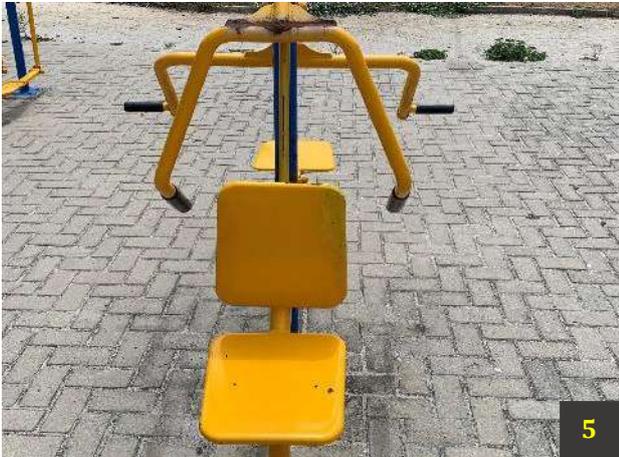
Painel 3 – Registros fotográficos dos equipamentos de ginástica com mapeamento de identificação dos pontos.

Análise: O Parque Urbano Sítio Tunga, conta com duas áreas com equipamentos de ginásticas, que são compostos por estruturas metálicas. Em sua maioria, esses equipamentos continuam conservados, conforme figuras 1 e 2 do painel 3. Porém observou-se que alguns deles estão com ferrugens aparente, necessitando de pintura, também verificara-se pichações, conforme figuras 3 a 5 do painel 3 e 6 a 10 do painel 4, por isso seguimos solicitando a remoção das mesmas.

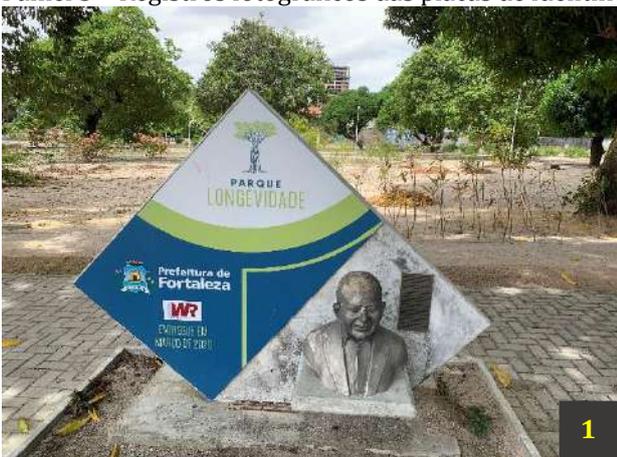
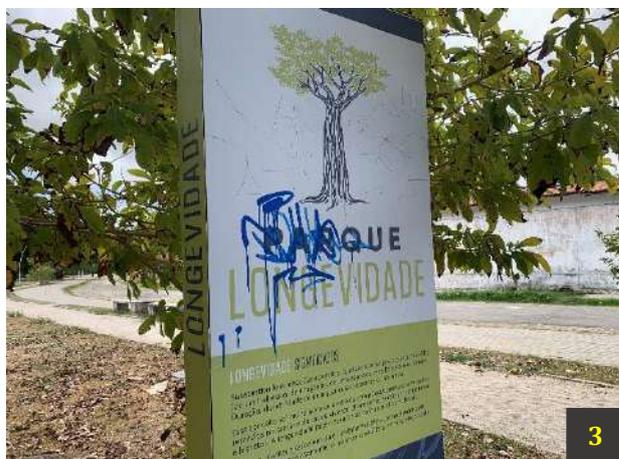
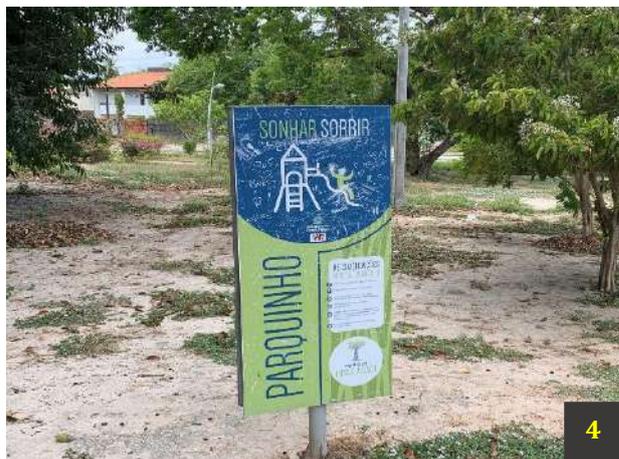
Painel 5 – Registros fotográficos das placas de identificação com mapeamento de identificação dos pontos.

Análise: O Parque Urbano Sítio Tunga, contempla uma variedade significativa de placas de identificação, que tem como objetivo a orientação para utilização dos espaços. Em relatórios anteriores, observou-se que essas placas em sua grande maioria apresentavam-se pichadas, conforme figuras 1 a 5 do painel 5 e figuras 6 a 10 do painel 6. Diante disso, identificamos melhorias porém pedimos novamente a remoção dessas pichações, para que dessa forma os usuários consigam ter uma melhor visualização das informações.

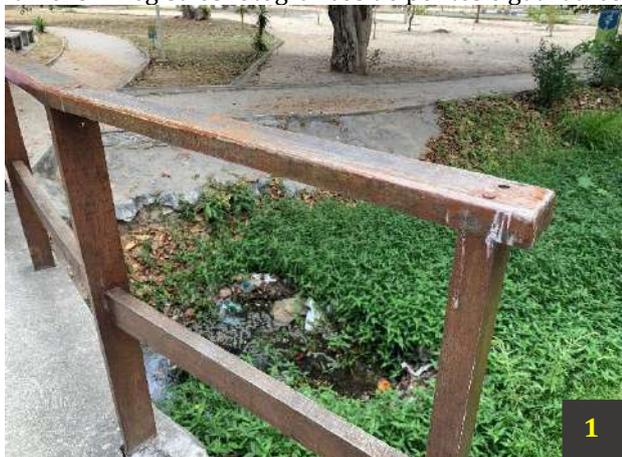
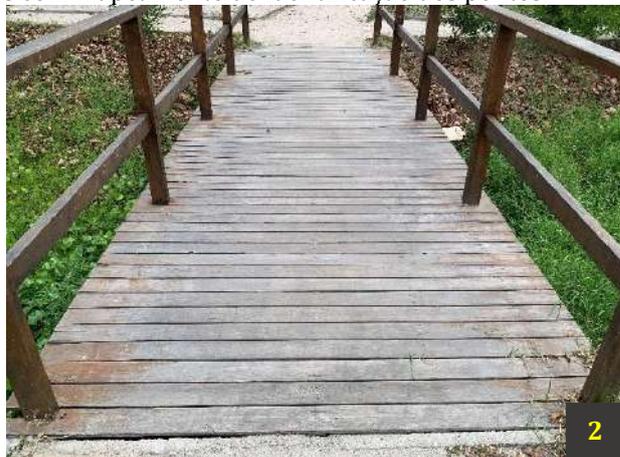
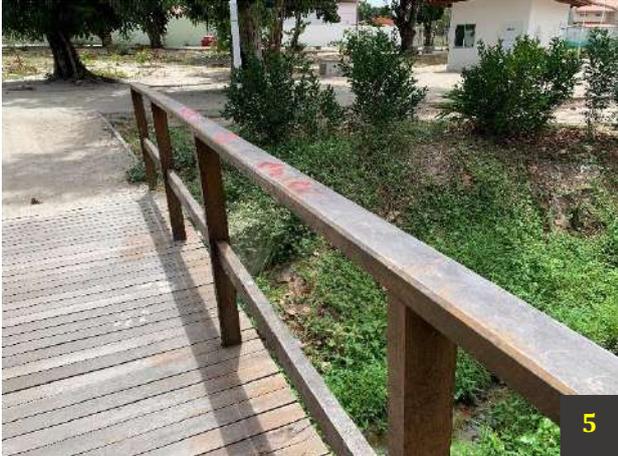
Painel 8 – Registros fotográficos de pontes e guarda-corpos com mapeamento de identificação dos pontos.

Análise: Constatou-se durante a visita ao Parque Urbano Sitio Tunga, que existem três pontes com tábuas e guarda-corpos de madeira, e as mesmas seguem desgastadas por conta do uso além de conter pichações nos guarda-corpos, conforme figuras de 1 a 5 do painel 8. Conforme solicitado no relatório nº 6, aguardamos a remoção das pichações, como também a aplicação de verniz nas tábuas e guarda-corpos de madeira dessas pontes.

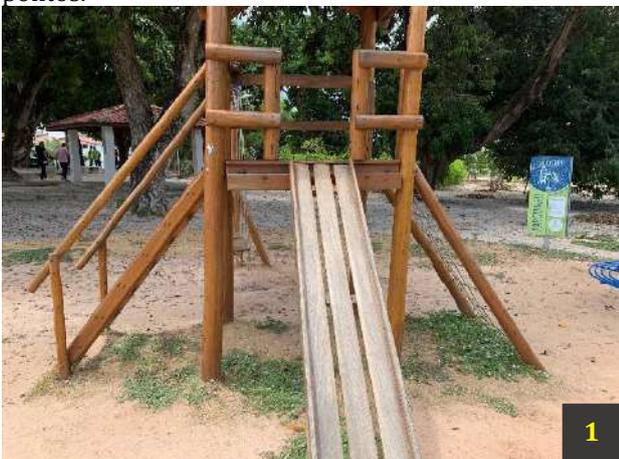
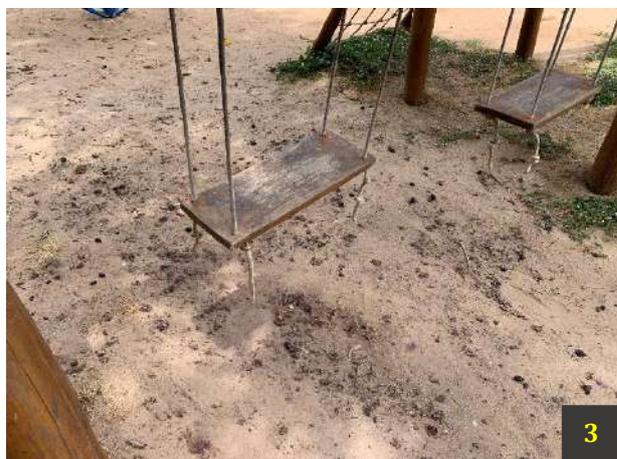
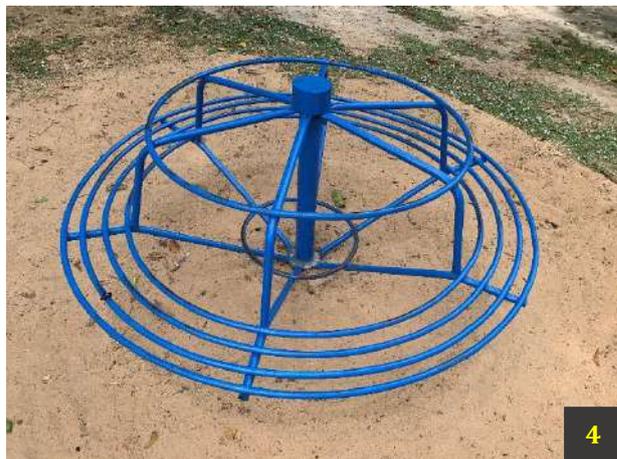
Painel 9 – Registros fotográficos dos equipamentos do parque infantil com mapeamento de identificação dos pontos.

Análise: Encontra-se nesse local uma área destinada as crianças, um Parque infantil que é composto por brinquedos de madeira, conforme figuras 1, 2, 3 e 5 do painel 9, e um brinquedo de estrutura metálica, conforme figura 4 do painel 9, os mesmos encontram-se desgastados por conta do uso. Portanto, conforme solicitado no relatório anterior, notou-se melhorias porém ainda sugerimos a aplicação de verniz no escorregador e degraus da casinha de madeira, como também nos assentos das gangorras, com o intuito de prolongar a resistência e duração dos mesmos.

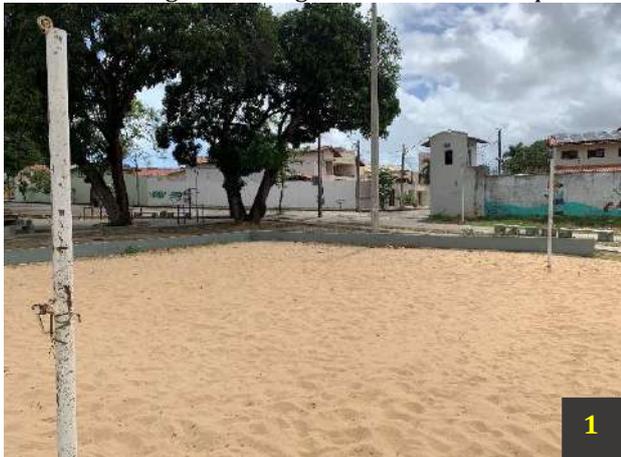
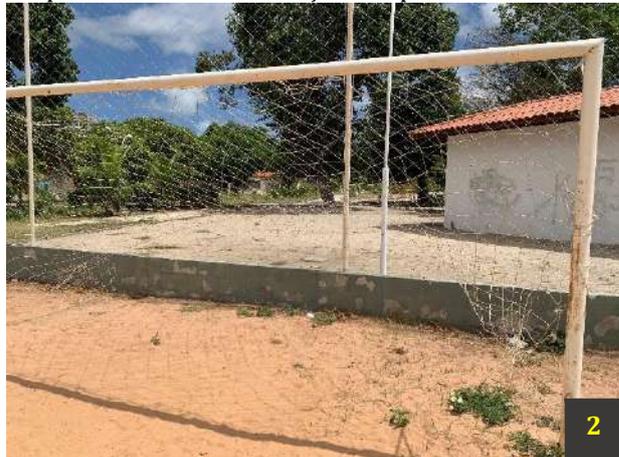
Painel 10 – Registros fotográficos da área das quadras com mapeamento de identificação dos pontos.

Análise: O Parque Urbano Sitio Tunga, contém duas quadras esportivas destinadas ao uso da população. No relatório nº 6, citamos alguns pontos que precisavam de reparos, como a rede da quadra de vôlei (Figura 1 do painel 10), as traves da quadra de futebol e as redes das mesmas (Figuras 2 e 3 do painel 10). Na presente visita, constatou-se que os mesmos pontos seguem sem os reparos solicitados. Dessa forma, seguimos solicitando a reposição da rede da quadra de vôlei, a pintura das traves da quadra de futebol, como também a inclusão de novas redes nas mesmas. Ressalta-se que como pedido anteriormente, solicita-se a remoção das pichações (figuras 3 e 5 do painel 10) e posteriormente a pintura, como também a limpeza desse local (Figura 4 do painel 10).

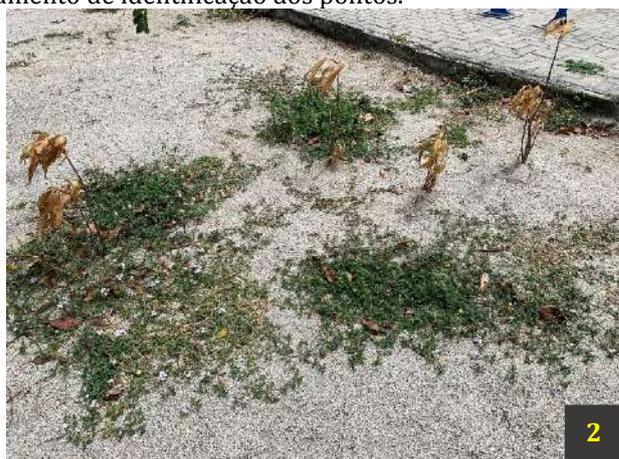
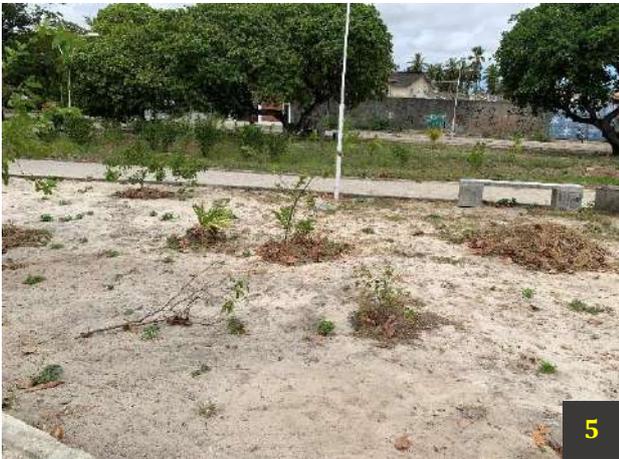
Painel 11 – Registros fotográficos da vegetação com mapeamento de identificação dos pontos.

Análise: Em visita feita a esse Parque, constatou-se que as forrações presentes continuam necessitando de adubo frequente, pois se encontram secas, conforme figuras 1 e 4 do painel 11 e figura 10 do painel 12. Observou-se também, que como relatado anteriormente, em muitos locais do parque, apresenta ausência de forração, conforme figuras 3 e 5 do painel 11 e figuras de 6 a 9 do painel 12. Dessa forma, seguimos solicitando o replantio de forrações nesses locais, como também a continuidade no adubo e irrigação nas mesmas.

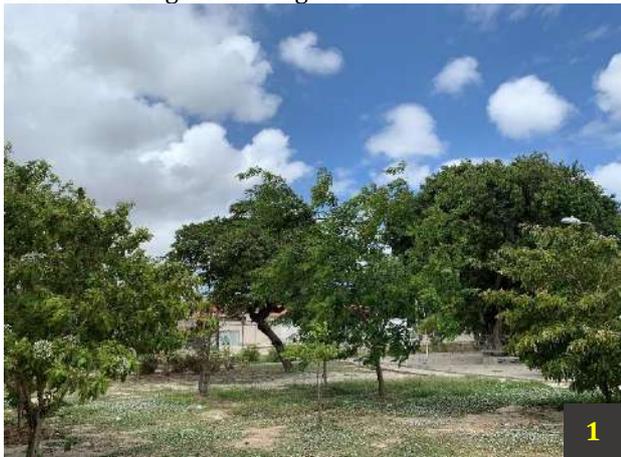
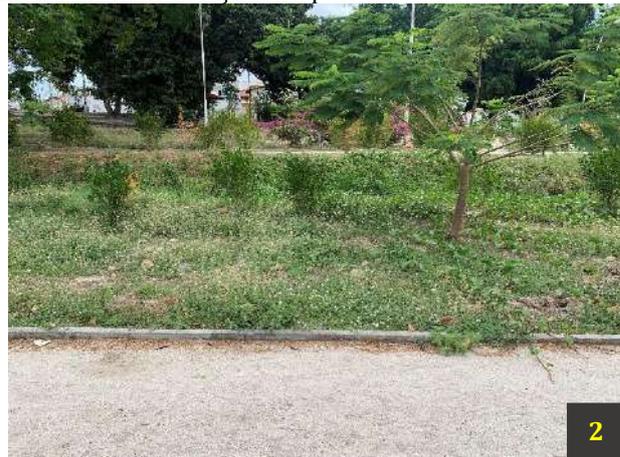
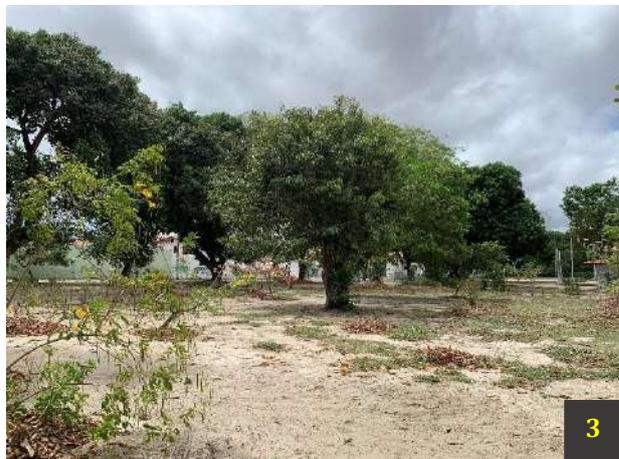
Painel 13 – Registros fotográficos das árvores com mapeamento de identificação dos pontos.

Análise: No Parque Urbano Sítio Tunga, conta com a presença de árvores do tipo Ipê, Palmeira, Bouganville e Mangueira, conforme figuras 1 a 5 do painel 13. Como citado no relatório anterior, foi visto a necessidade da realização de poda com frequência. Como também dito anteriormente, sugere-se o plantio de novas espécies, do tipo arbóreas e arbustivas.

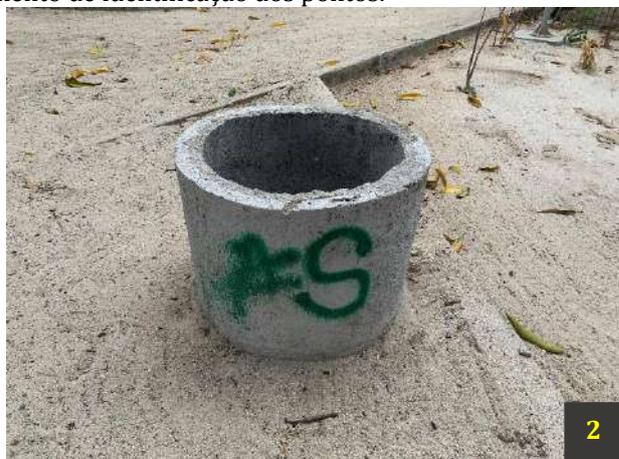
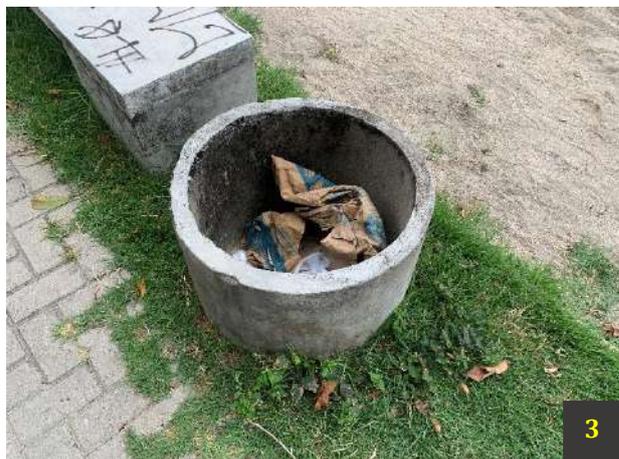
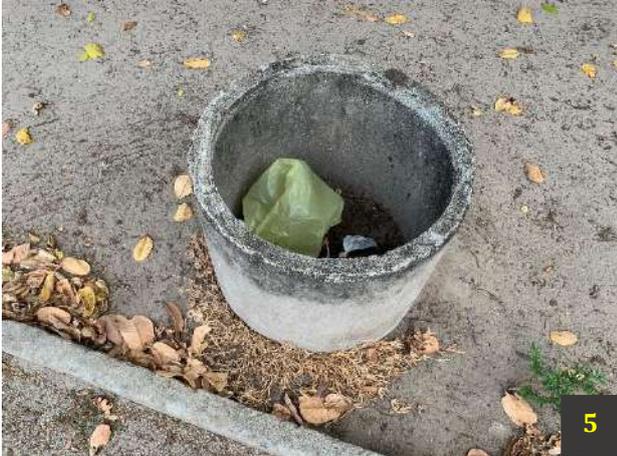
Painel 16 – Registros fotográficos das lixeiras com mapeamento de identificação dos pontos.

Análise: O Parque Urbano Sitio Tunga, contempla em todo o seu entorno, uma variedade de lixeiras feitas de concreto. Em relação ao lixo, encontra-se controlado e sem irregularidades. No entanto, a maior parte dessas lixeiras permanecem pichadas, conforme figuras 1 a 5 do painel 16. Dessa forma, continuamos pedindo a remoção das pichações presentes nas lixeiras.

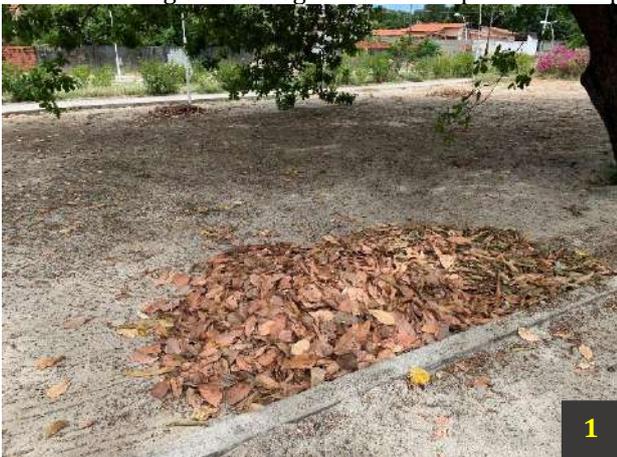
Painel 17 – Registros fotográficos da limpeza com mapeamento de identificação dos pontos.

Análise: Encontramos em todo o Parque da Longevidade, resíduos de folhas, conforme citado em todos os outros relatórios (Figuras 1 e 4 do painel 17). Seguimos encontrando muitos lixos espalhados por todos os locais desse parque, conforme figuras 2,3 e 5 do painel 17. Dessa forma, pedimos para que a limpeza seja de forma contínua nesse local, a fim de que os resíduos de folhas e lixos não permanecem em todo o entorno do parque.

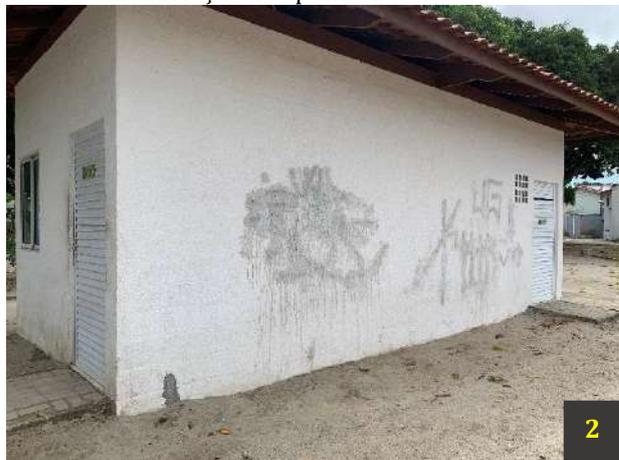
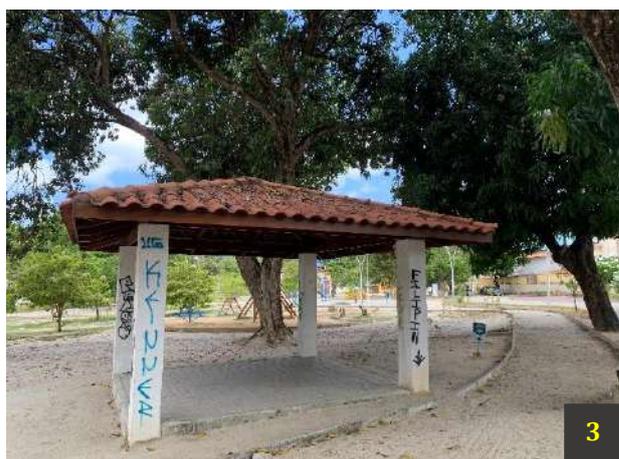
Painel 18 – Registros fotográficos da limpeza com mapeamento de identificação dos pontos.

Análise: No relatório nº 6, mencionamos as pichações encontradas no playground, lixeiras, bancos, mesas, placas e academias ao ar livre. Entretanto, na presente visita, observamos que os mesmos continuam apresentando pichações, como também o coreto e o espaço que fica localizado os banheiros desse parque, conforme figuras 1 a 5 do painel 18. Diante disso, frisamos a importância da remoção dessas pichações e posteriormente a pintura dos mesmos.

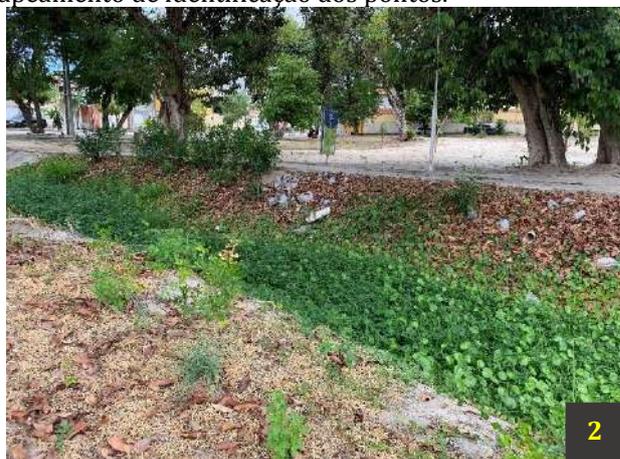
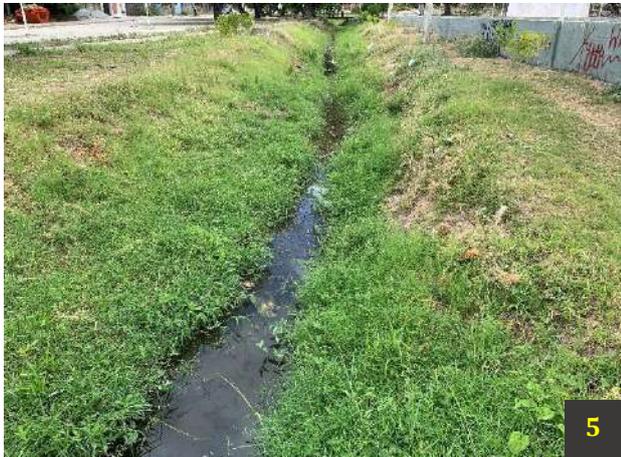
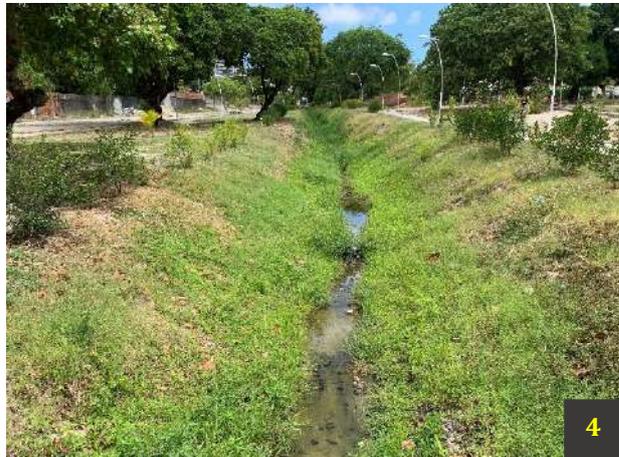
Painel 19 – Registros fotográficos do corpo hídrico com mapeamento de identificação dos pontos.

Análise: O Parque Urbano Sítio Tunga, conta com um riacho que percorre todo o seu entorno, o mesmo segue apresentando um péssimo estado de conservação, com lixos espalhados por todo o riacho e em processo de eutrofização conforme figuras 1 a 5 do painel 19. Diante disso, solicita-se a limpeza desses resíduos, como também o tratamento adequado para esse riacho.
