RELATÓRIO TRIMESTRAL DE ACOMPANHAMENTO MANUTENÇÃO PARQUE FOZ RIACHO MACEIÓ

OPERAÇÃO URBANA CONSORCIADA: OUC PARQUE FOZ RIACHO MACEIÓ

RELATÓRIO NÚMERO: 25

DATA VISITA: 11/11/2022

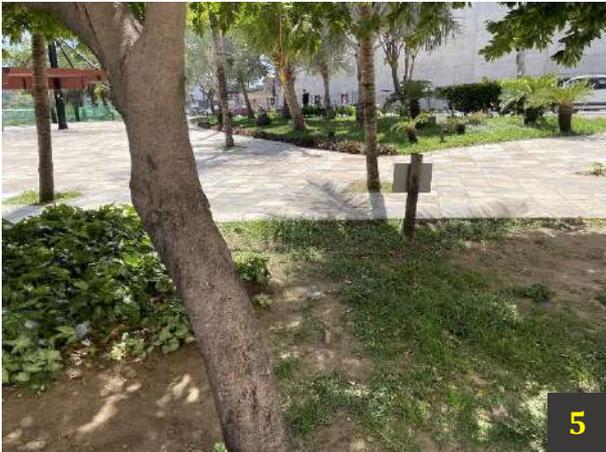
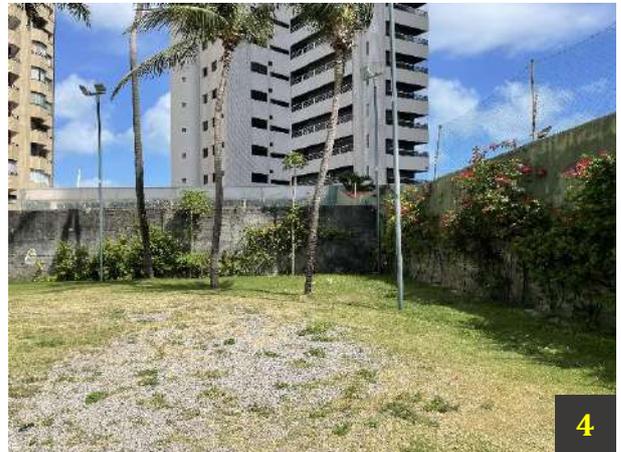
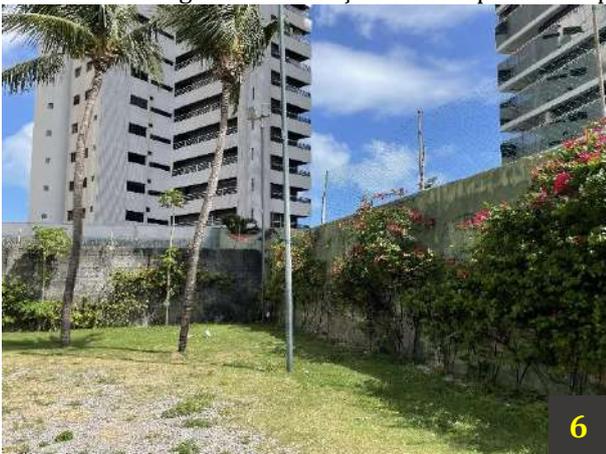
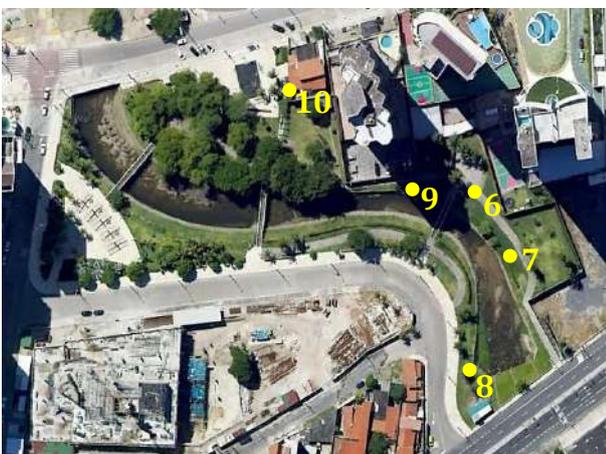
Painel 4 – Paisagismos e forração com mapeamento pontos a serem revitalizados.

Análise: Notou-se em visita realizada ao Parque, que a forração do tipo capim de burro encontra-se seca em diversos pontos, como também danificada, necessitando de irrigação, conforme figuras 1 e 2 do painel 3, figura 7 do painel 4 e figura 11 do painel 5. Constatou-se também, que em algumas áreas existem danos no paisagismo, com plantas mortas, conforme as figuras 3 a 5 do painel 3, figuras 7 a 10 do painel 4 e figuras 12 e 13 do painel 5. Diante disso, sugerimos a rearborização dos pontos citados e a irrigação de forma constante.

b) Plantas de forração		
Restou constatado em todo percurso da visita o relaxamento no que concerne a forração do tipo capim de burro, excessivamente mal conservada e com aspecto de sequidão. Em outros pontos do Parque Urbano Bisão foi possível encontrar a má conservação do paisagismo, com plantas mortas,	Notou-se em visita realizada ao Parque, que a forração do tipo capim de burro encontra-se seca em diversos pontos, como também danificada, necessitando de irrigação. Constatou-se também, que em algumas áreas existem danos no paisagismo, com plantas mortas. Diante disso, sugerimos a

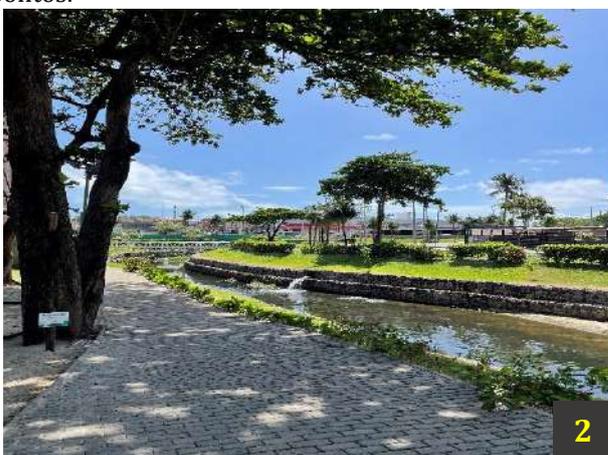
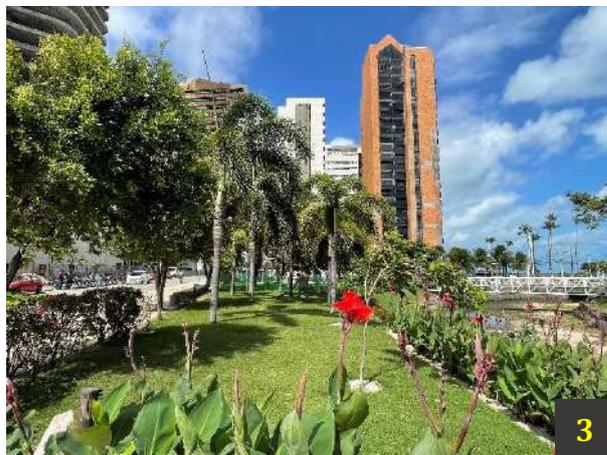
Painel 7 – Mapeamento das árvores com identificação dos pontos.

Análise: Ao percorrer o Parque Urbano, encontramos árvores do tipo coqueiro, castanholeira, palmeira do viajante, catolé, palmeira argentina, ipê e paineira, conforme figuras 1 a 3 do painel 7. Constatou-se em visita a esse parque, que as podas dessas árvores estão sendo feitas de forma contínua.

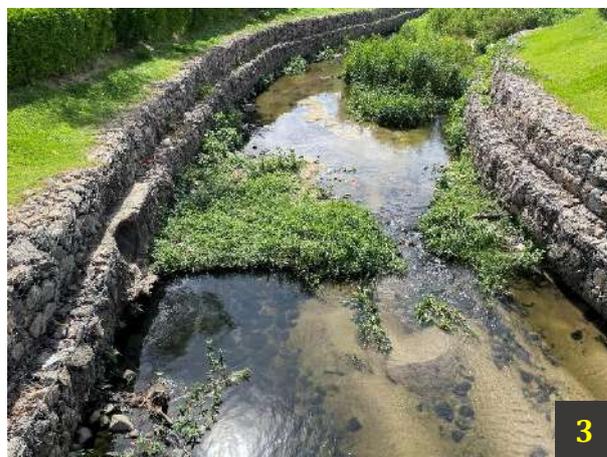
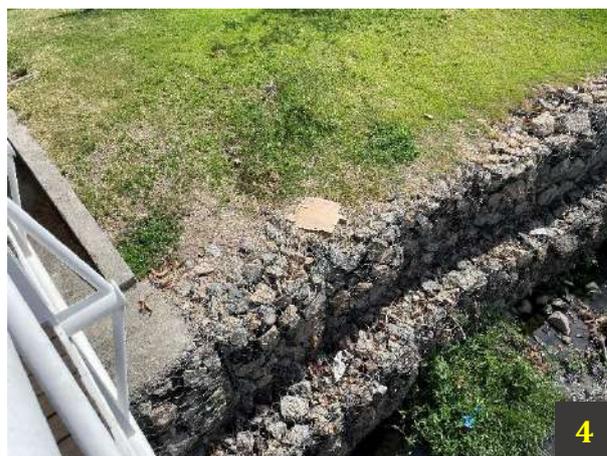
Painel 8 – Mapeamento da contenção do riacho com identificação dos pontos.

Análise: Como dito em relatórios anteriores, esse parque apresenta em sua estrutura de contenção pedras e tela aramada. Em visita realizada ao Parque Riacho Maceió, constatou-se que as mesmas se apresentam bem conservadas, contudo viu-se a necessidade de limpeza em todo o leito do Riacho (Figuras 1 a 5 do painel 8). Dessa forma, faz-se necessária à sua preservação, visando a qualidade do seu recurso hídrico, por isso solicita-se a realização de manutenção e limpeza frequente.

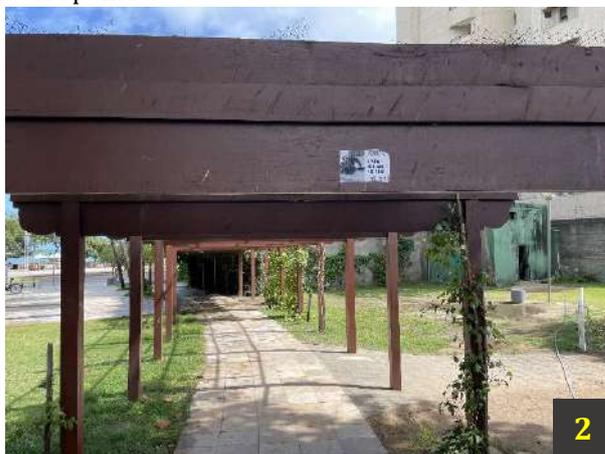
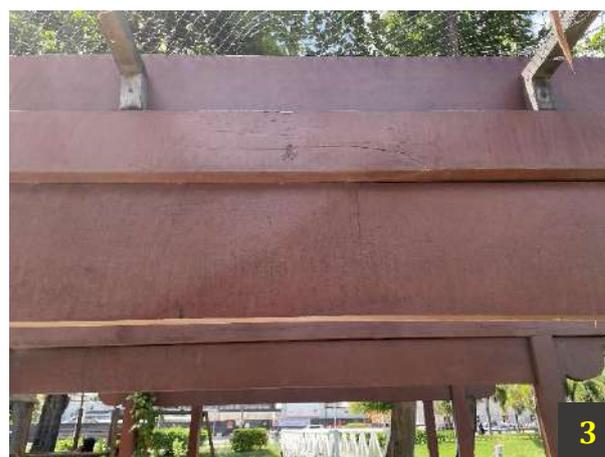
Painel 13 – Caramanchões com mapeamento de identificação dos pontos.

Análise: Encontra-se no Parque Riacho Maceió, um caramanchão de madeira maciça, com plantas trepadeiras (figuras 1 a 3 do Painel 13). Constatou-se então, que o caramanchão segue necessitando de limpeza, conforme relatado em visita anterior para retirada das folhas secas, como também podas e pintura para remoção da pichação (figuras 6 e 7 do painel 13). Vale ressaltar, que foram encontradas rachaduras (figuras de 2 a 5 do painel 13) nas linhas de sustentação do caramanchão, dessa forma sugerimos a reparação das mesmas.

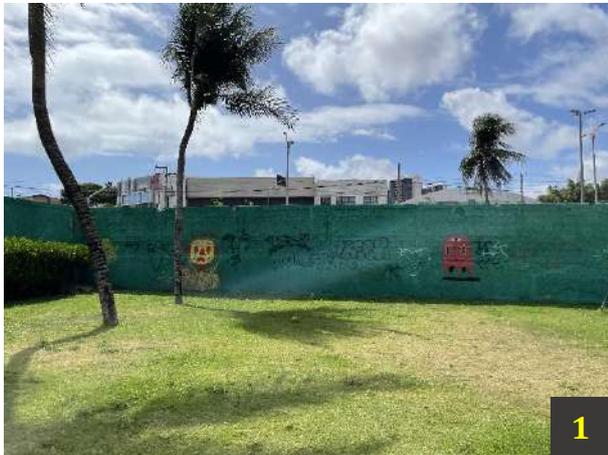
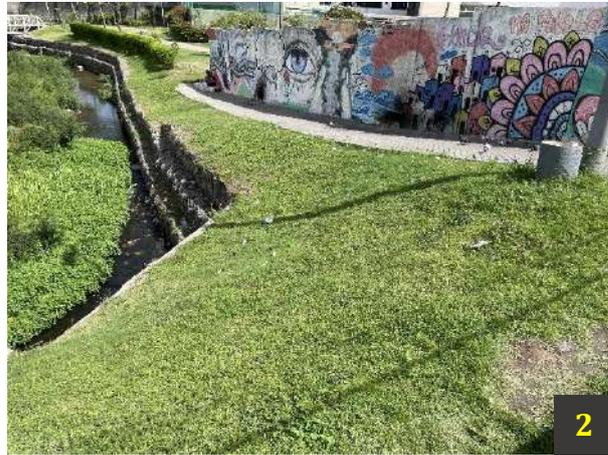
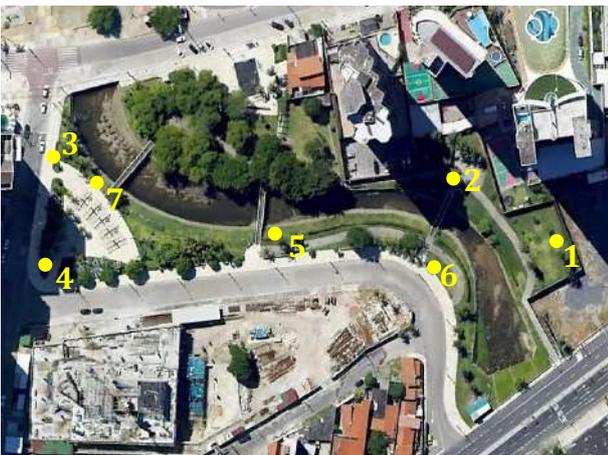
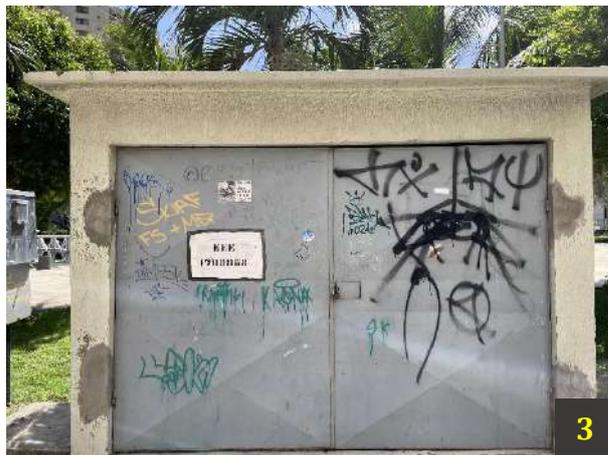
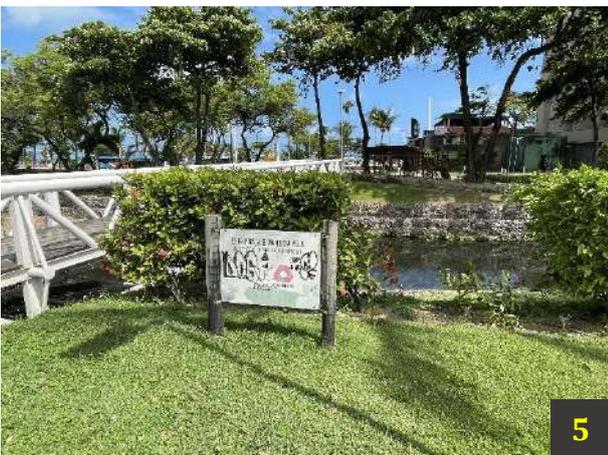
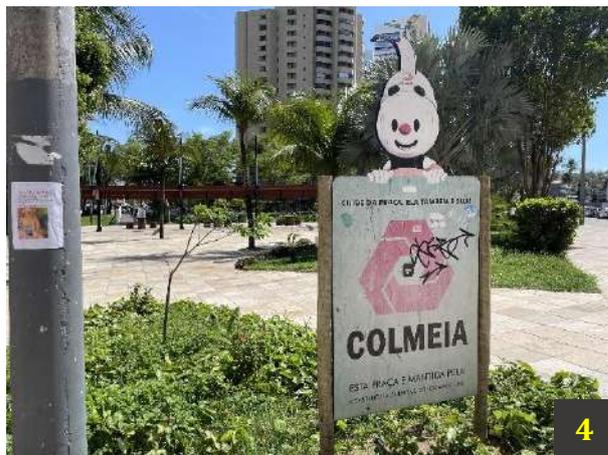
Painel 15 – Mapeamento dos muros com a identificação dos pontos.

l) Muros do Parque		
Restou constatado que as paredes de alguns pontos dos muros do Parque Urbano Bisão receberam nova pintura, no entanto, constam pichações e rebocos deteriorados. Portanto, solicita-se a correção desses pontos, com sugestão de nova pintura nos muros ou a colocação de plantas próximas a essas paredes para evitar as pichações.	Observou-se em visita realizada a esse parque, que as paredes de alguns pontos dos muros, permanecem pichadas e com rebocos desgastados. Constatou-se também que as placas colocadas com a finalidade de informar, encontram-se pichadas, como também a caixa de energia. Dessa forma, como sugerido anteriormente, solicitamos a pintura desses muros ou a colocação de plantas próximas a essas paredes, como também a remoção das pichações nas placas informativas.

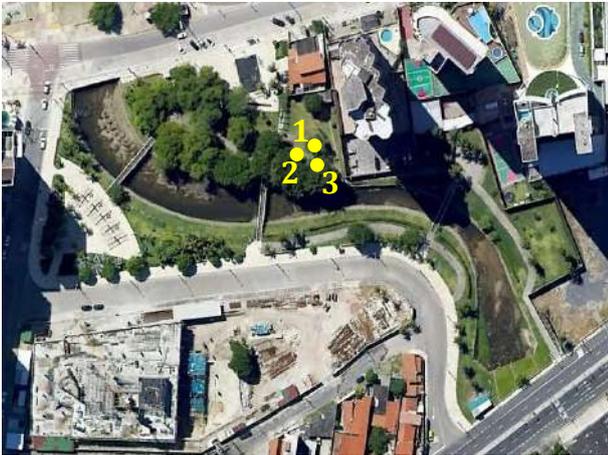
Painel 16 – Mapeamento do parque infantil com identificação dos pontos.

m) Equipamentos do Parque Infantil		
O parque contempla uma área de playground com brinquedos de madeira maciça, apresentando-se deteriorados. Portanto, sugere-se esporadicamente a aplicação de verniz nesses elementos para aumentar a durabilidade quanto aos desgastes pelos usos e intempéries. Verificou-se, ainda, que as alças das gangorras, continuam enferrujadas, e que falta uma peça em uma das gangorras. Desse modo, requisita-se a manutenção dessas peças e a aplicação de nova pintura.	Nota-se, portanto, que a área do playground em madeira maciça, necessita de alguns reparos, pois encontra-se deteriorada. Sugerimos dessa forma, a aplicação de verniz nos brinquedos, a substituição das cordas de proteção e fixadores. Observou-se, ainda, que as alças das gangorras seguem enferrujadas, além de faltar a alça em uma das gangorras, por isso solicitamos a pintura dessas alças e reposição da alça que está faltando. Diante disso, reiteramos que seja feita a manutenção frequente dessas peças e aplicação de nova pintura e verniz quando necessário.

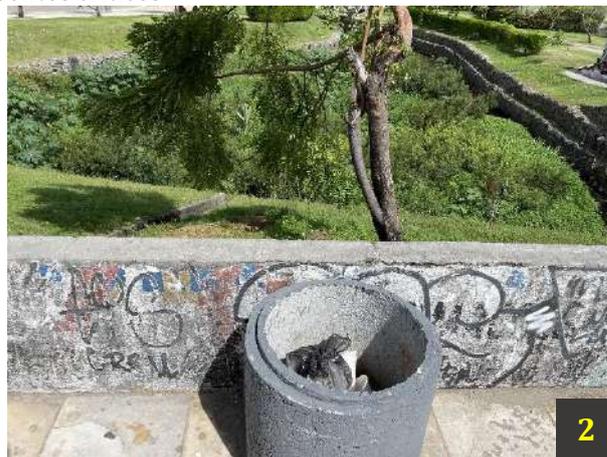
Painel 17 – Mapeamento das lixeiras com identificação dos pontos críticos.

Análise: Em todo o entorno do Parque Bisão, encontram-se várias lixeiras de concretos. Contatou-se na visita realizada, que essas lixeiras permanecem com uma série de resíduos, conforme figuras 1 a 5 do painel 17. Dito isso, sugerimos que a limpeza seja feita de forma rotineira, para que se evite o acúmulo de resíduos nas mesmas.

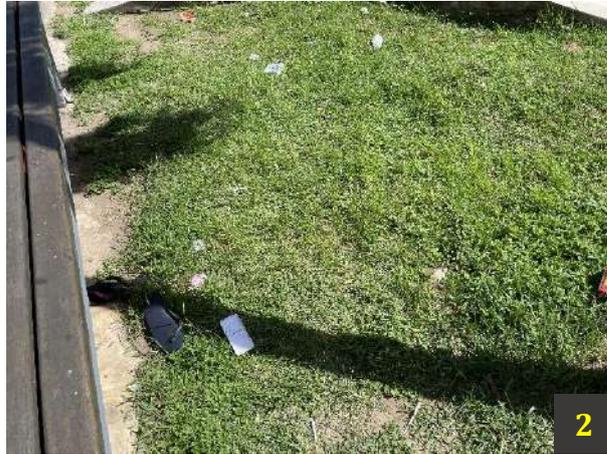
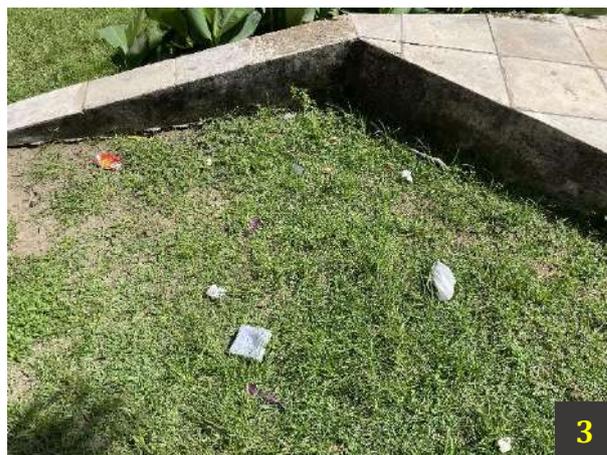
Painel 18 – Mapeamento e fotos com identificação dos pontos com necessidade de coleta.

Análise: Ao percorrer o Parque Urbano Riacho Maceió, observou-se uma quantidade significativa de resíduos espalhados pelo mesmo, conforme demonstrado nas figuras de 1 a 3. Foram encontrados diversos pontos com lixos e, até a presença de inúmeros aparelhos celulares desmontados. Portanto, solicitamos que a limpeza desse parque seja feita frequentemente.

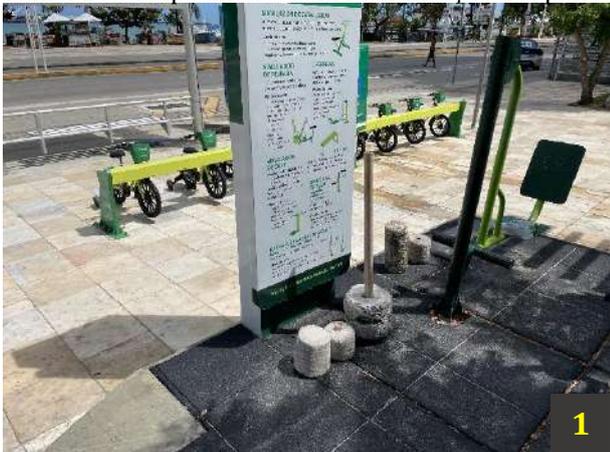
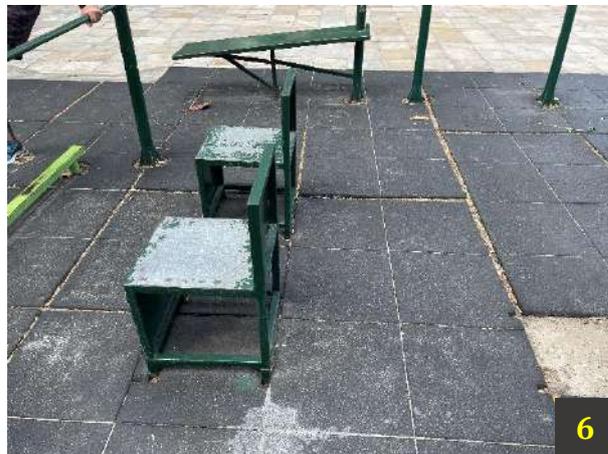
Painel 19 – Mapeamento com identificação dos pontos com necessidade de reparos.

Análise: Nesse parque, encontramos uma academia ao ar livre destinada ao uso da população. Os equipamentos dessa academia encontram-se enferrujados (figuras 1 a 7 do painel 19), como já dito em relatório anterior. Constatou-se ainda, que falta peça do piso ecológico de borracha (figura 3 do painel 19), como também se percebe que o mesmo está desgastado. Dessa forma, sugerimos a manutenção desses equipamentos, com a aplicação de uma nova pintura, a revitalização e reposição do piso ecológico de borracha.

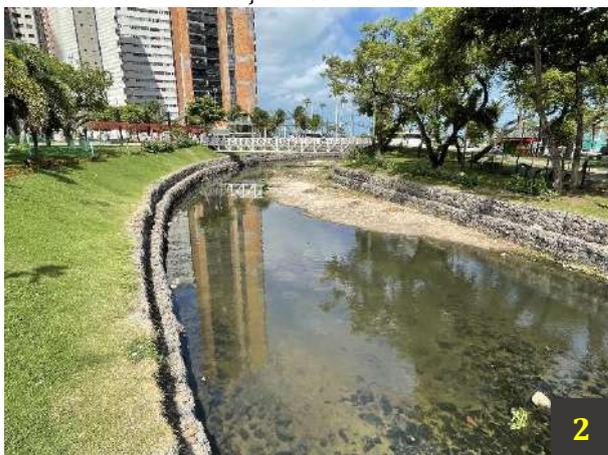
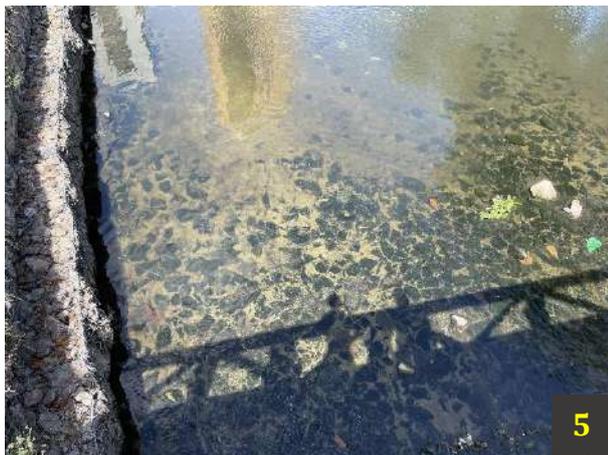
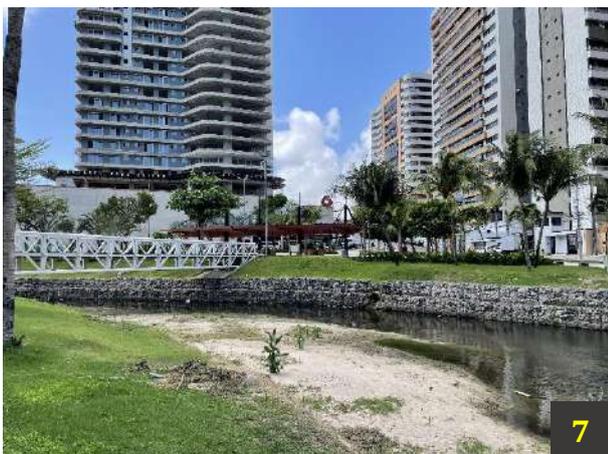
Painel 20 – Registro fotográfico do corpo hídrico com mapeamento de identificação dos Pontos.

Análise: Verificou-se que o Riacho continua apresentando uma piora em seu leito, com excesso de material, a presença de bancos de areia, sedimentos e resíduos sólidos, conforme figuras 1 a 7 do painel 20. Solicitamos dessa forma, a limpeza desse riacho, como também os procedimentos necessários para melhoria do assoreamento desse recurso hídrico.
