Sítio Tunga

Avenida Léa Pompeu

Resumo fotográfico dos serviços

SEMANA 5: 30/10 A 01/11/2017

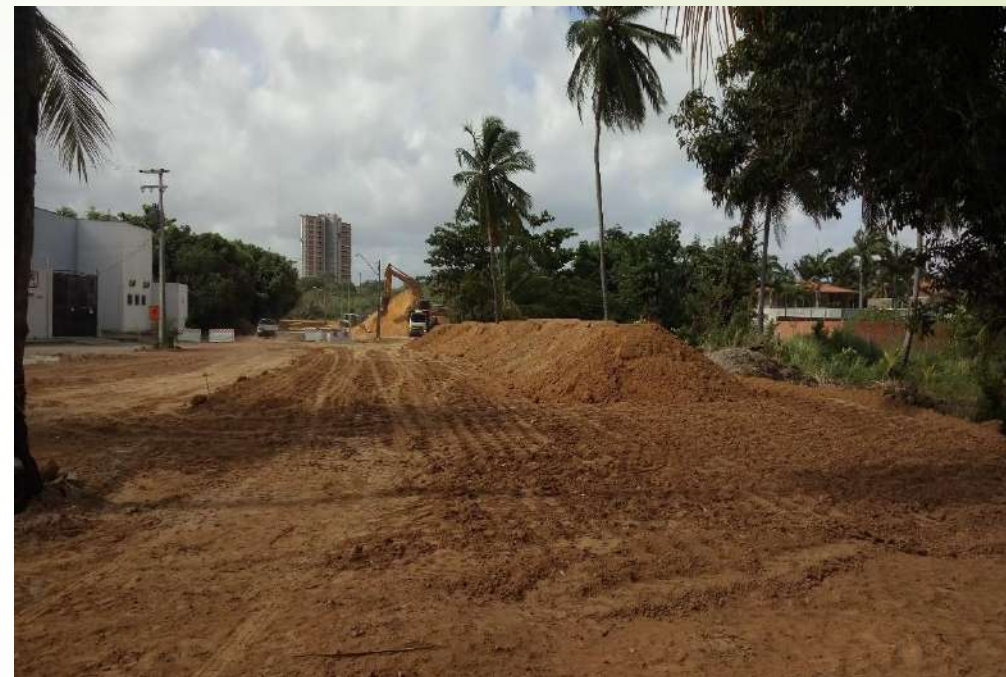
Figura 14. material esperando para ser lançado

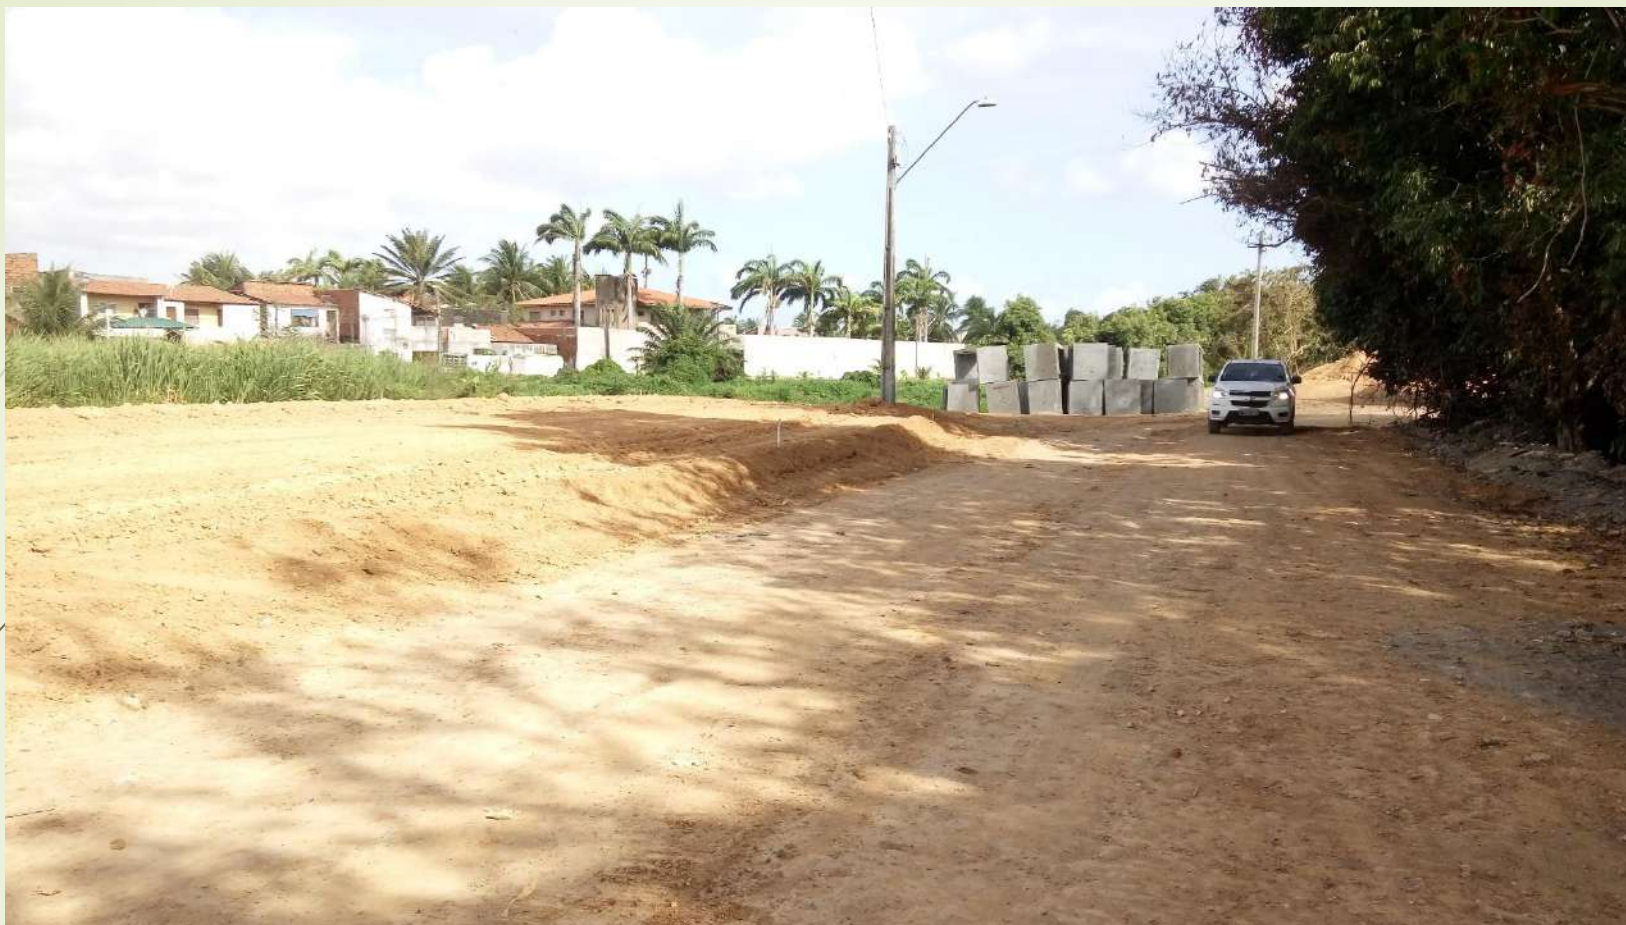
- Execução de terraplanagem da estaca 31 a 35 do lado esquerdo da via .

Figura 15. Terraplanagem

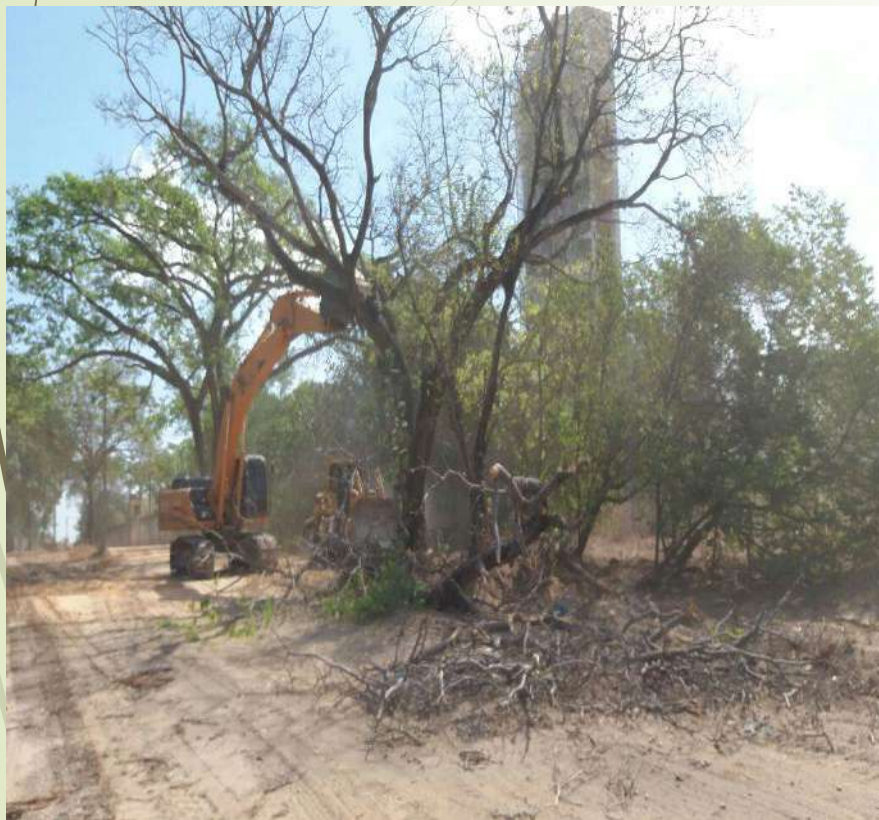
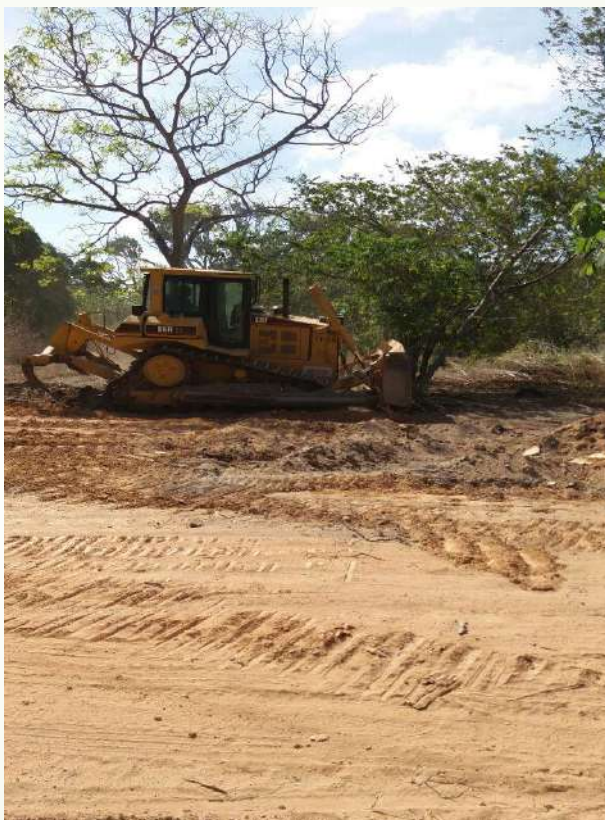
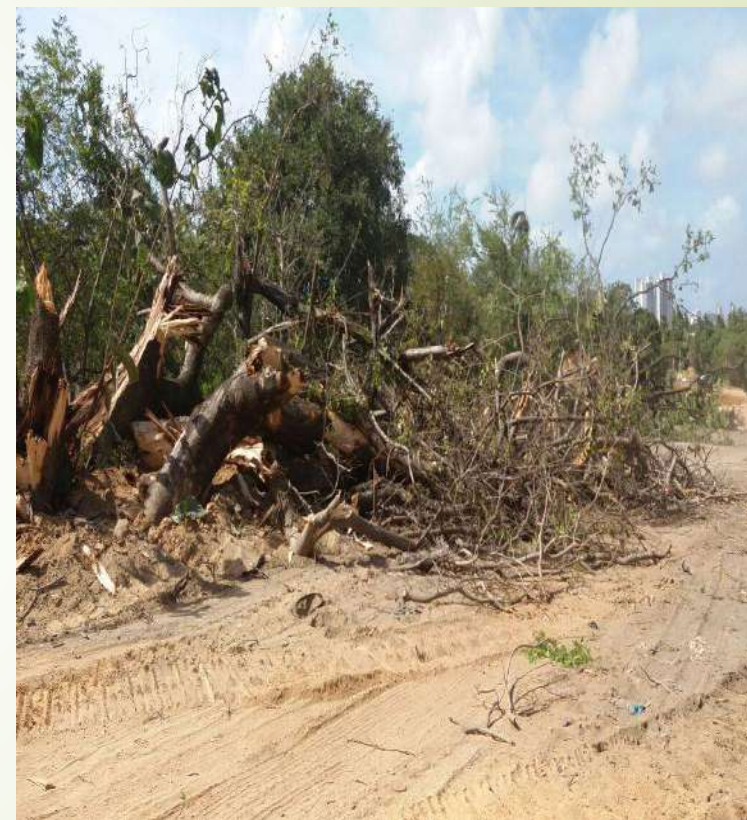
- Início da supressão das árvores que estão impedindo o avanço da via Léa Pompeu.

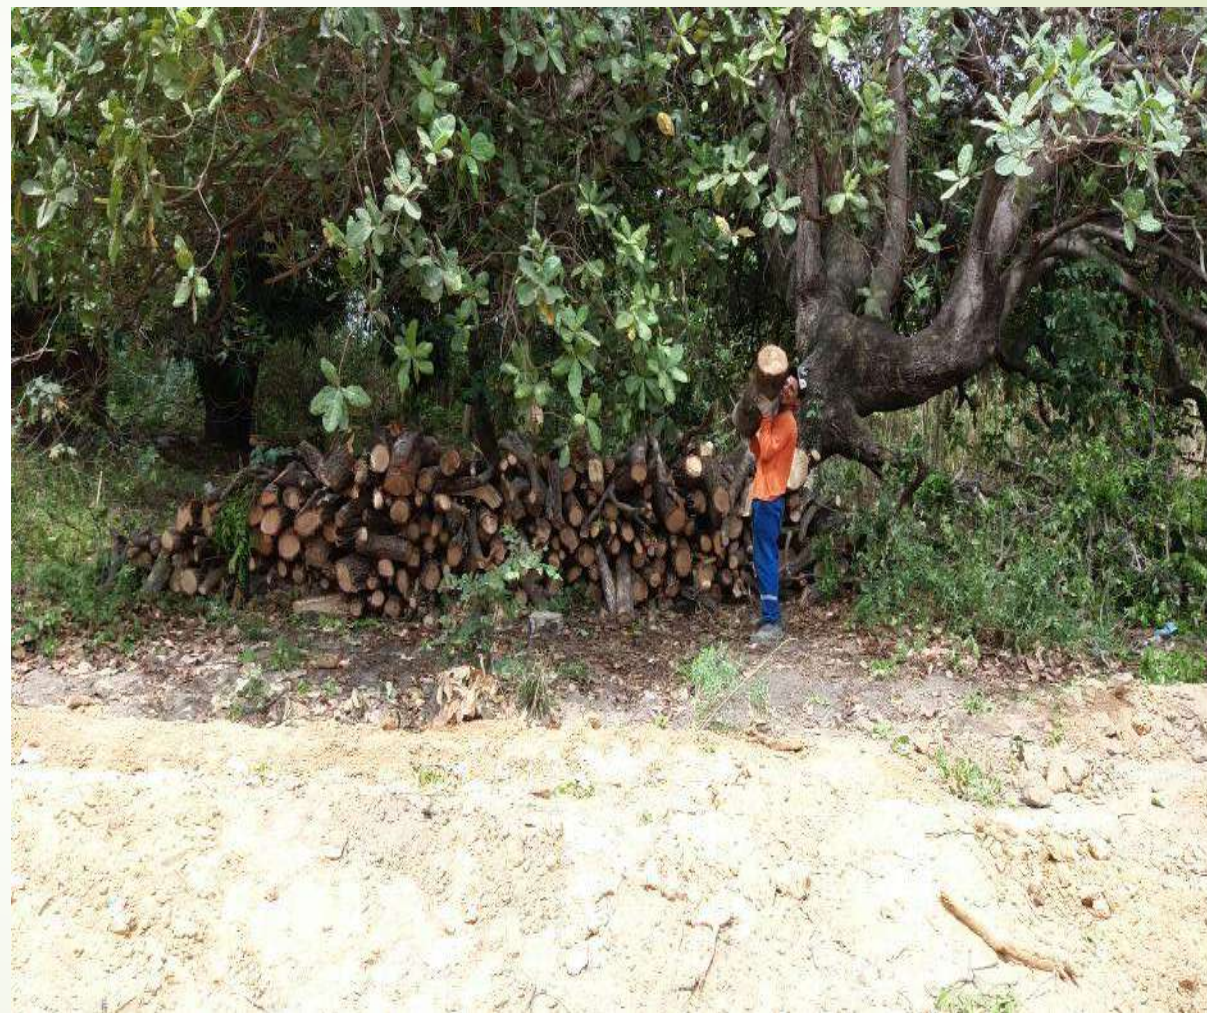
Figura 13. Operário fazendo o manejo e organizando os cortes.

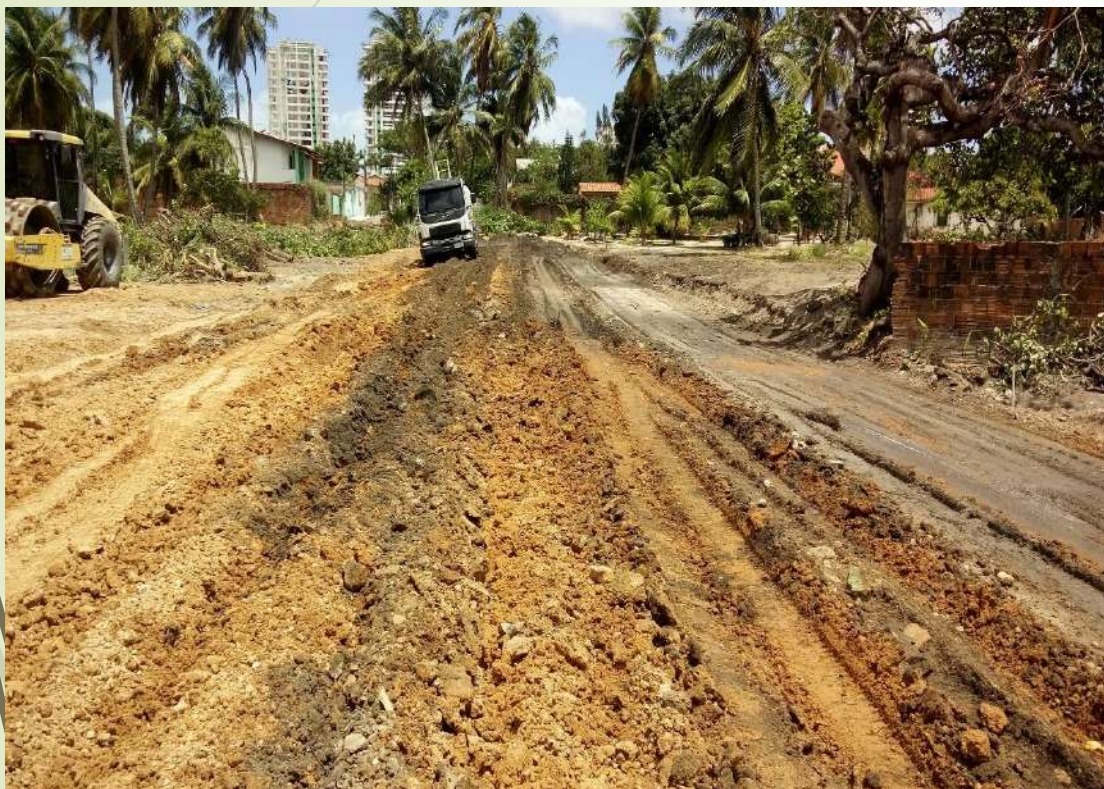
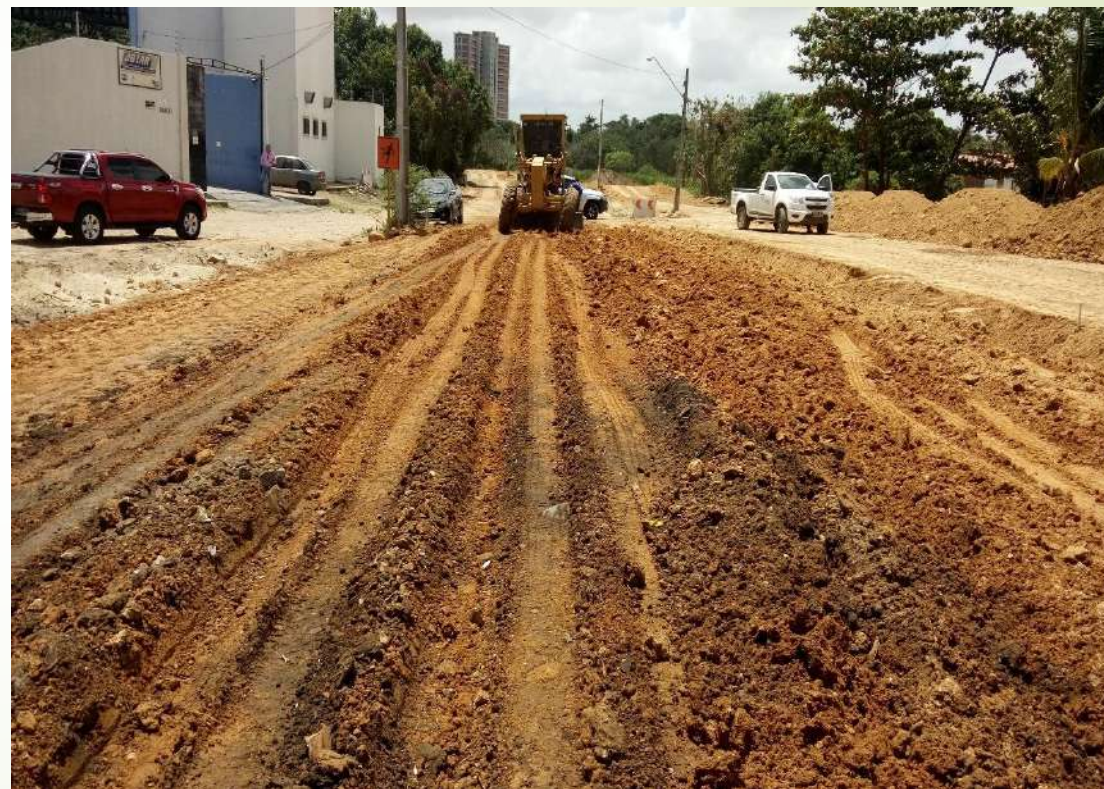
- Terraplanagem das estacas 31 a 37 em ambos os lado da via (trecho onde foi demolido o muro que cercava área pública).

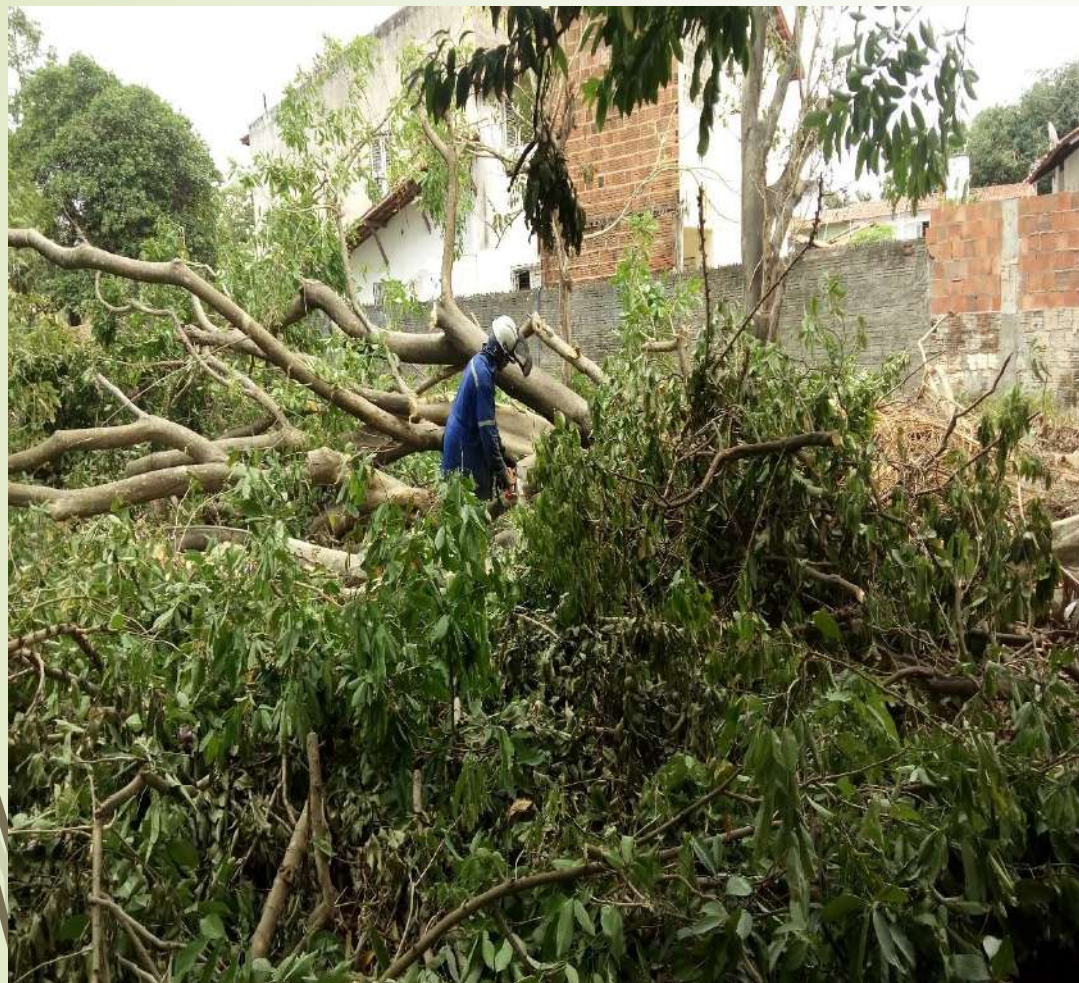
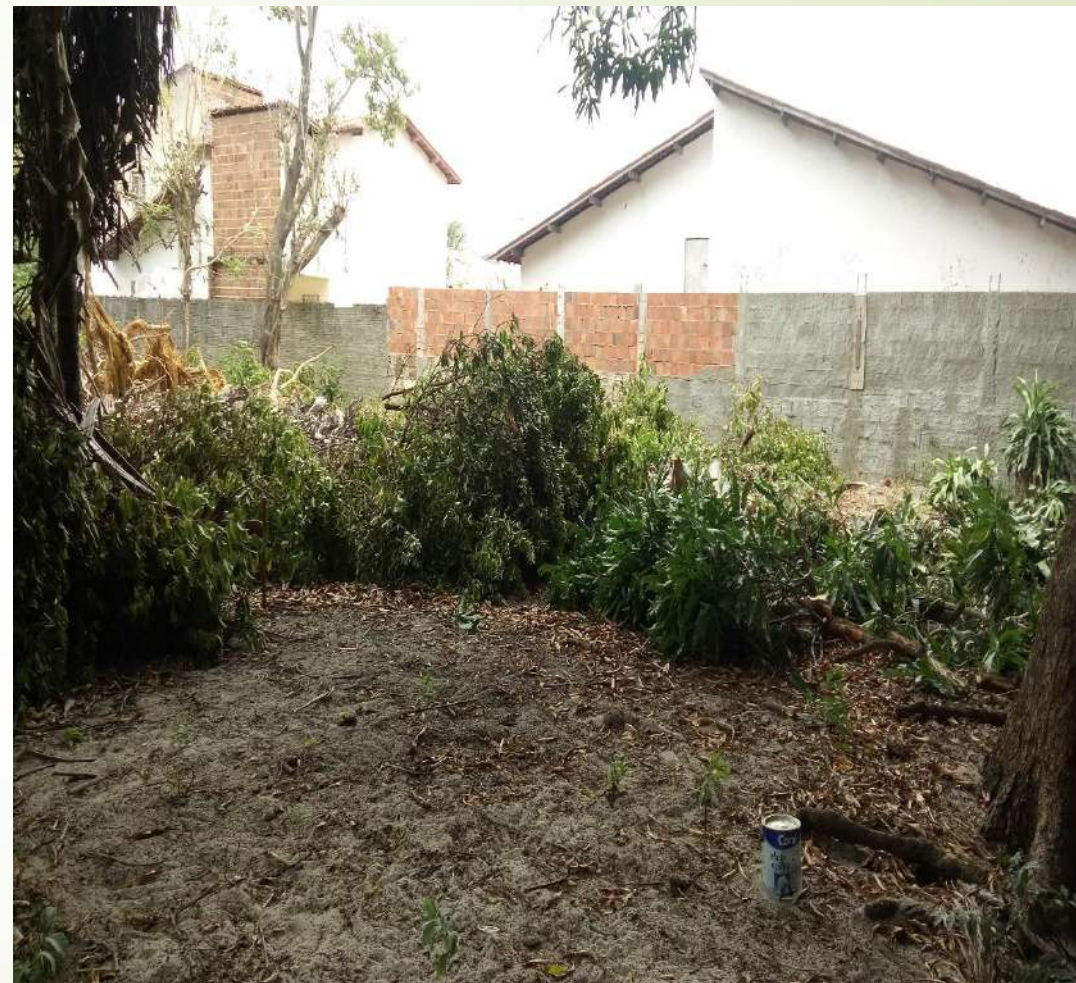
Figura 06 e 07. Início da supressão das árvores localizadas no na via local. Dentro do Sítio Tunga.

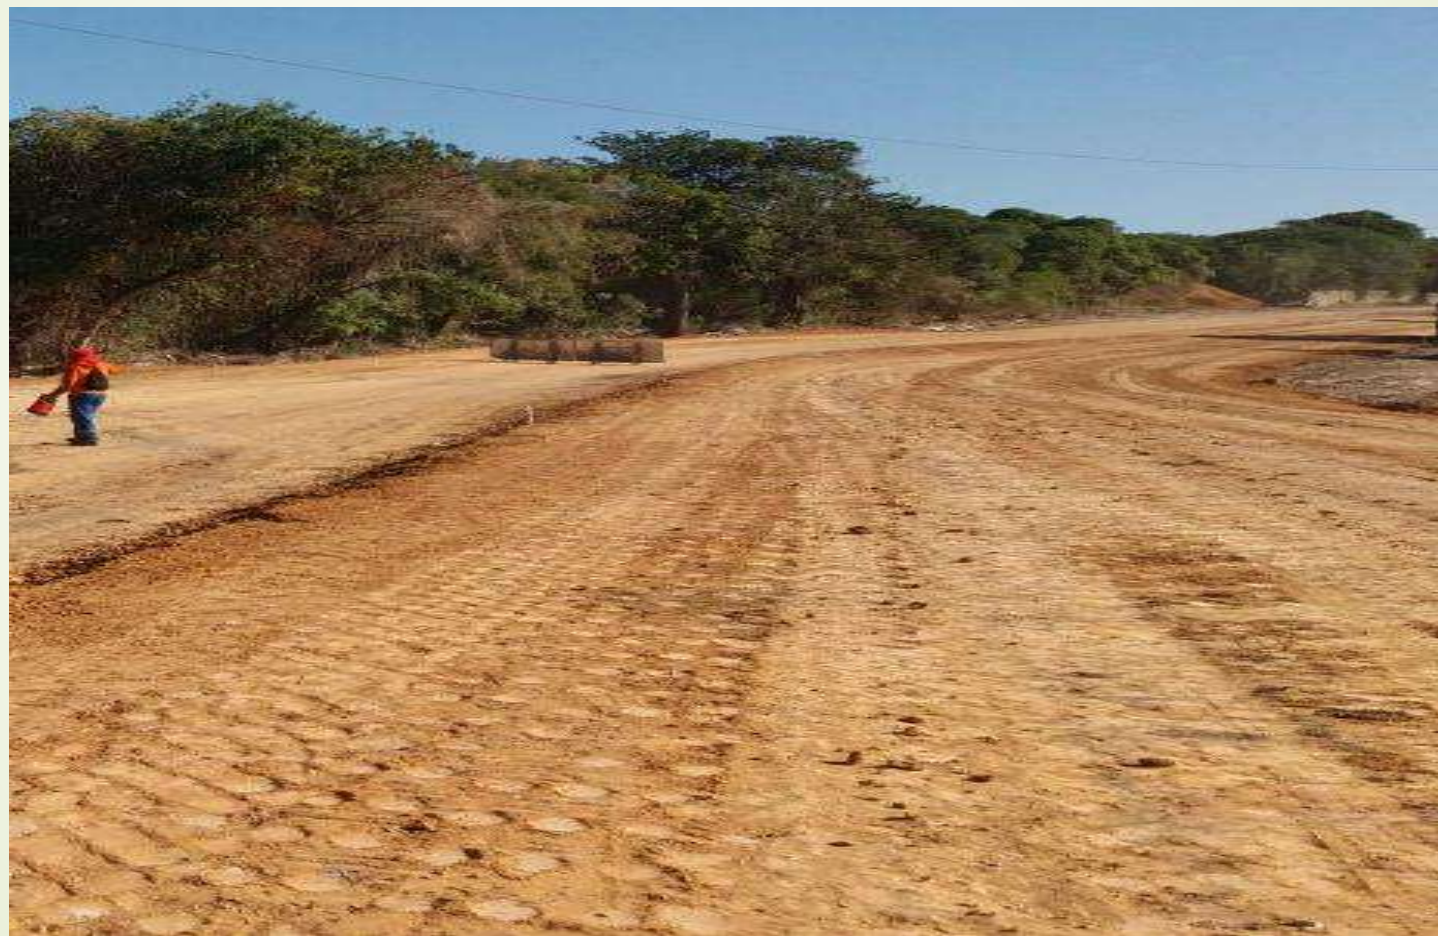
Figura 08. Execução de terraplanagem e sub base lado esquerdo da estaca 5 a 12.

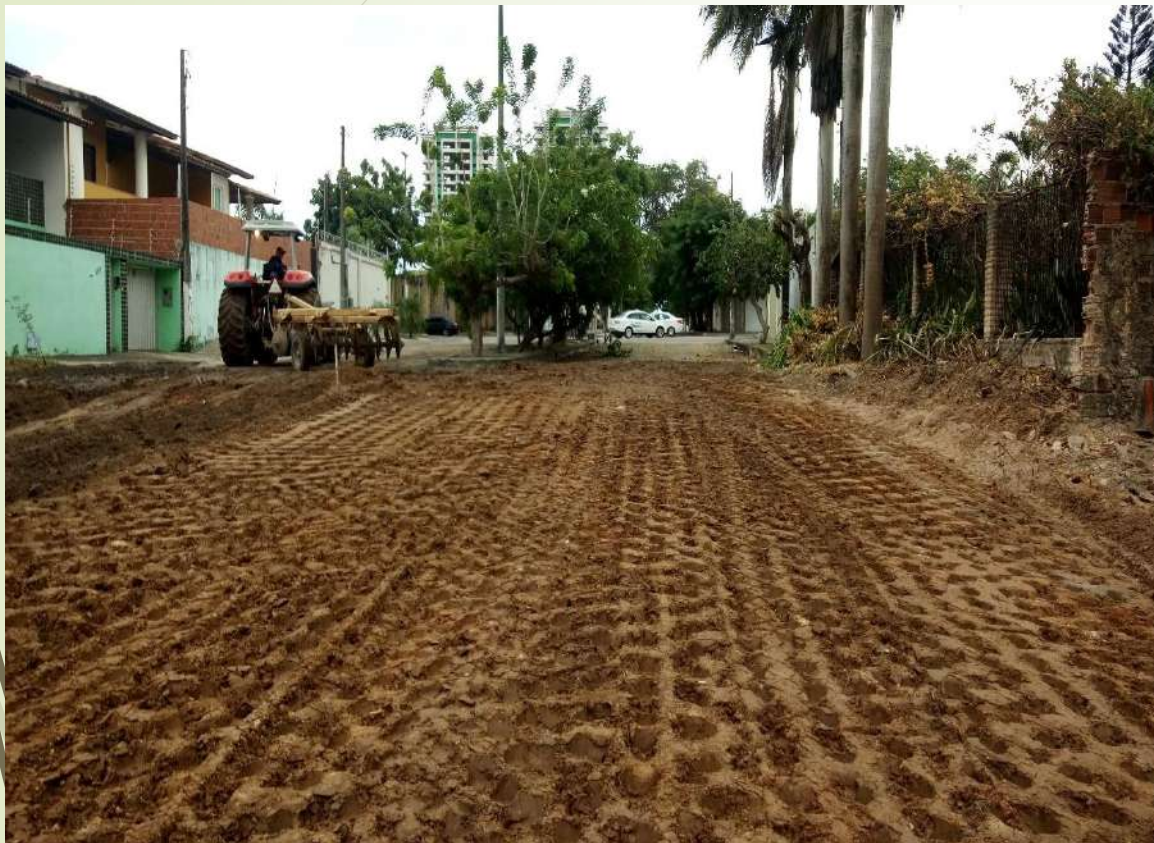
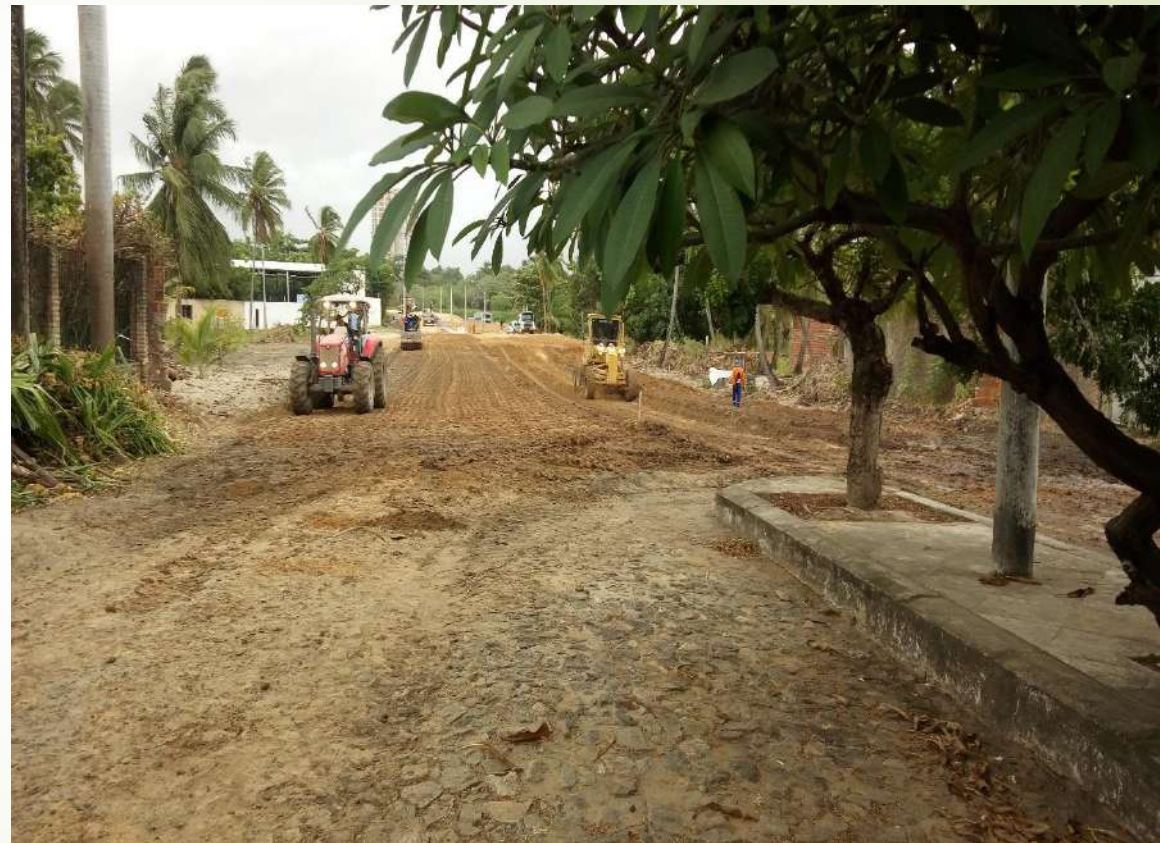
Figura 09 e 10. Terraplanagem das estacas 33 a 37 em ambos os lado da via (trecho onde foi demolido o muro que cercava área pública).

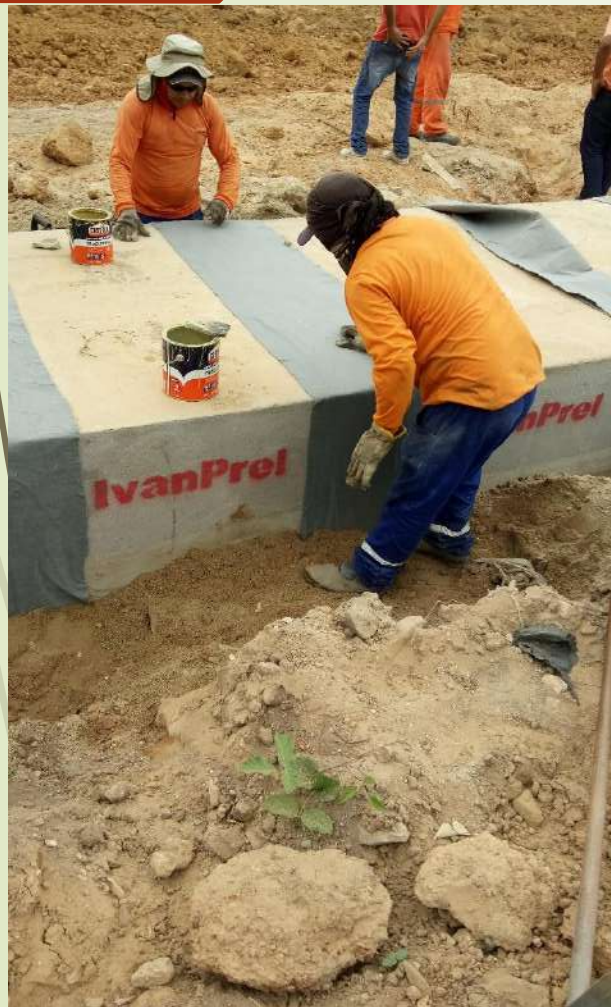
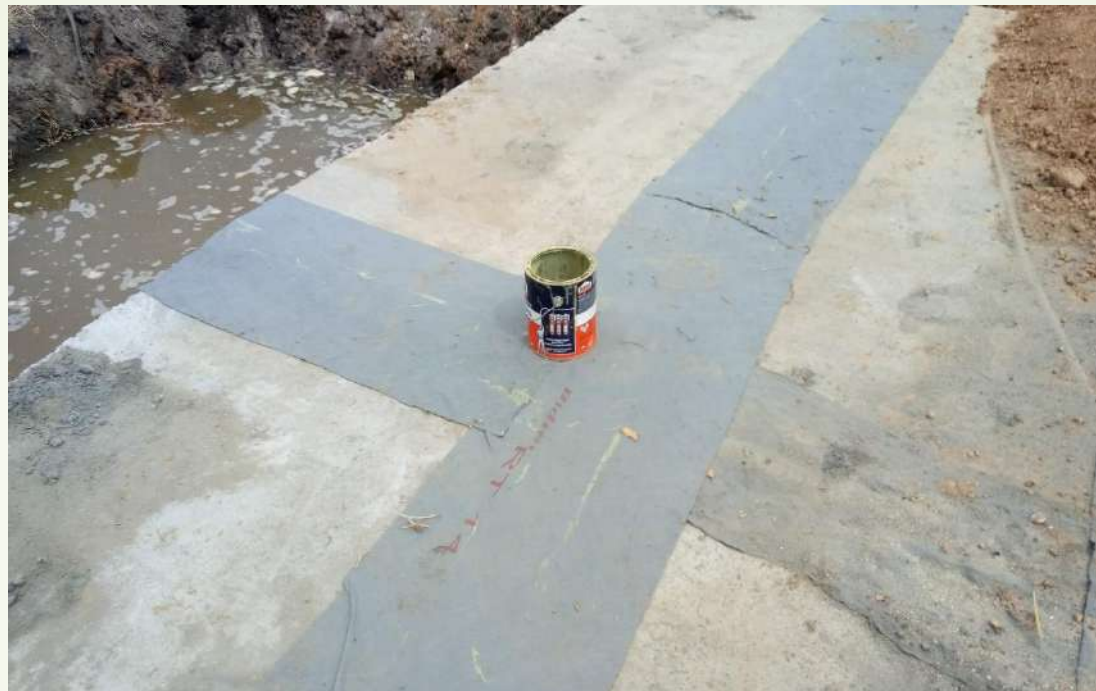
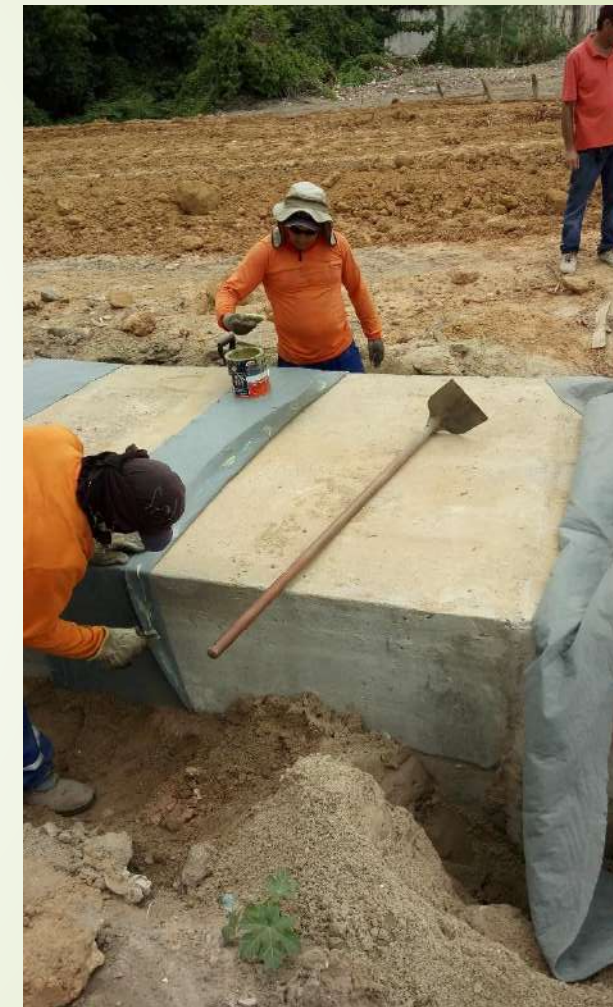
Figura 11, 12 e 13. Processo de colagem da manta bidim RT-14 nas aduelas do bueiro duplo no lado esquerdo e na galeria de drenagem do canteiro central da via.

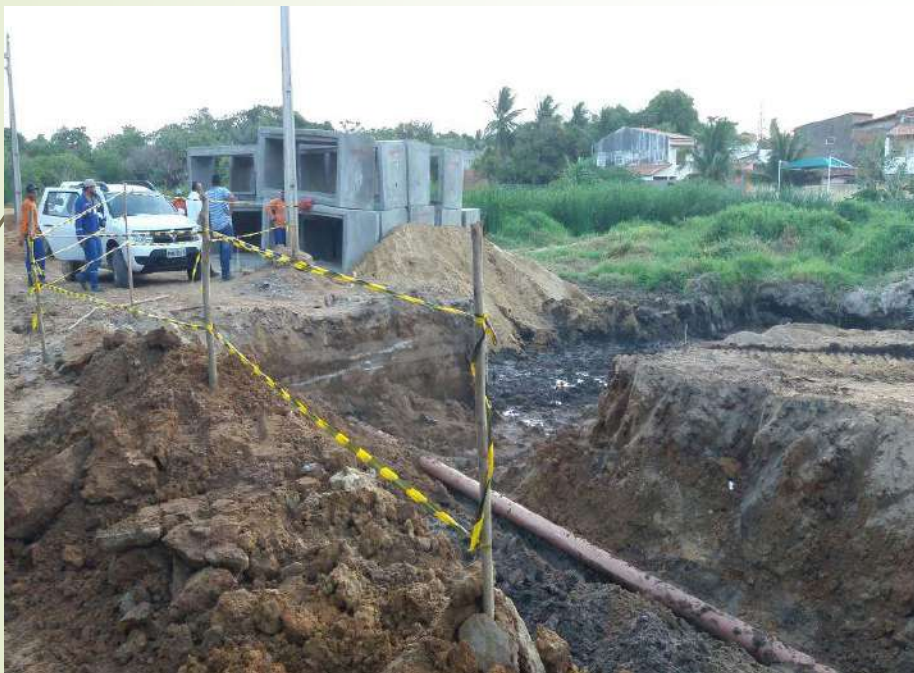
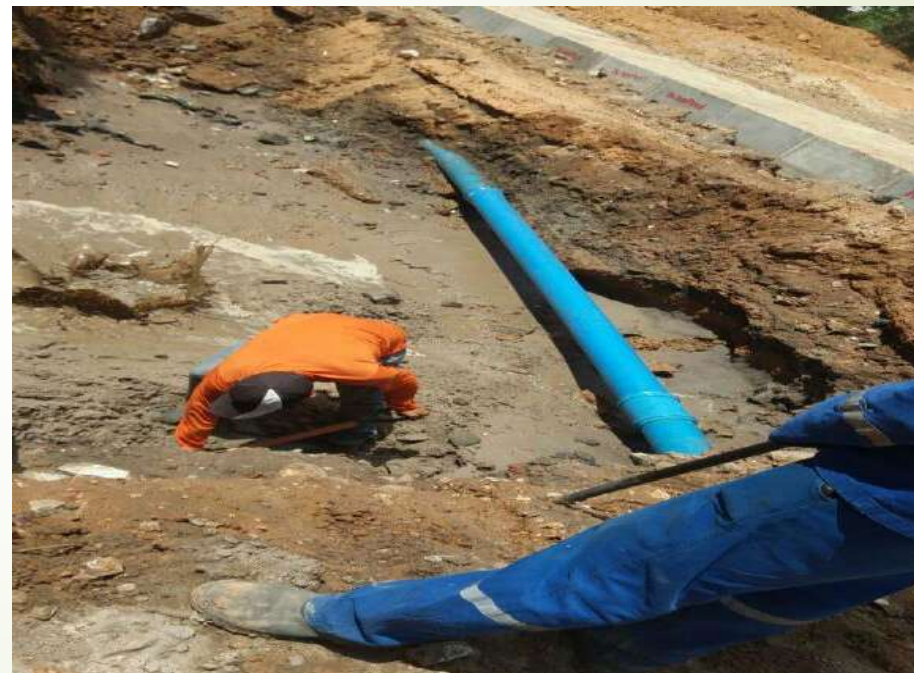
Figura 02 e 03. Nessa semana 8 acertamos com a Cagece a entrega dos materiais a partir de segunda-feira da semana 9 para que a Lomacôn inicie os serviços na Avenida Léa Pompeu.

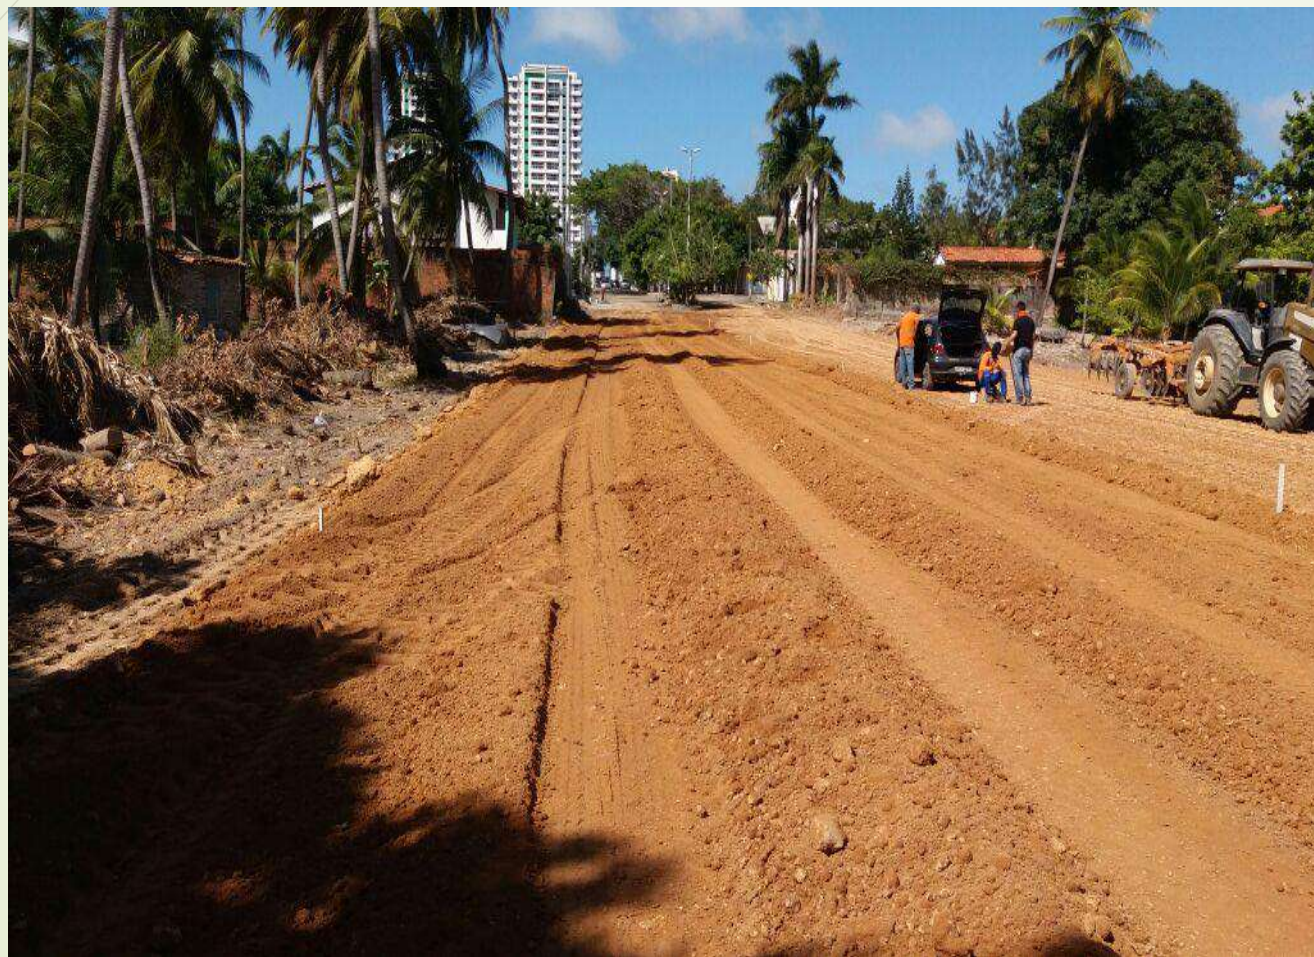
Figura 05. Terraplanagem lado esquerdo da estaca 31 a 26.

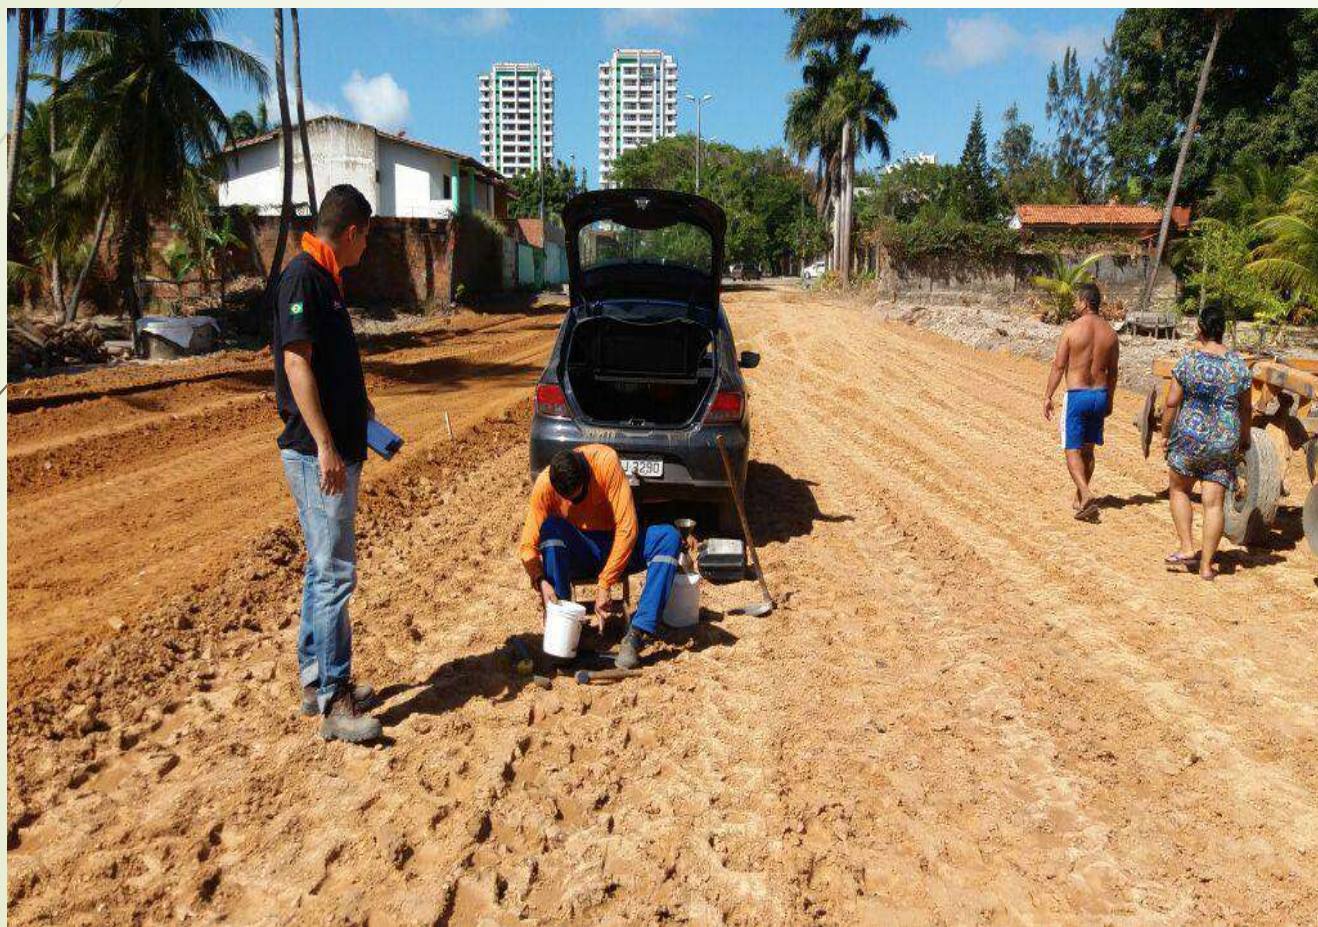
Figura 06. Sub base lado esquerdo da estaca 31 a 37 com teste de compactação do solo no local.

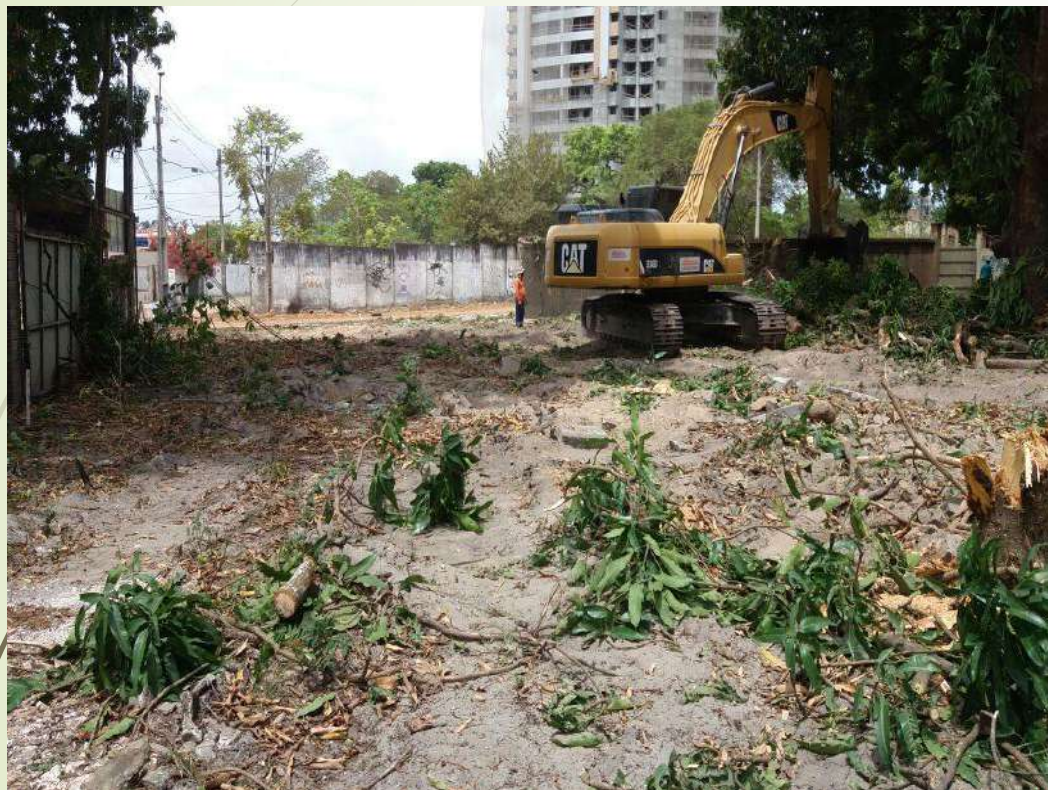
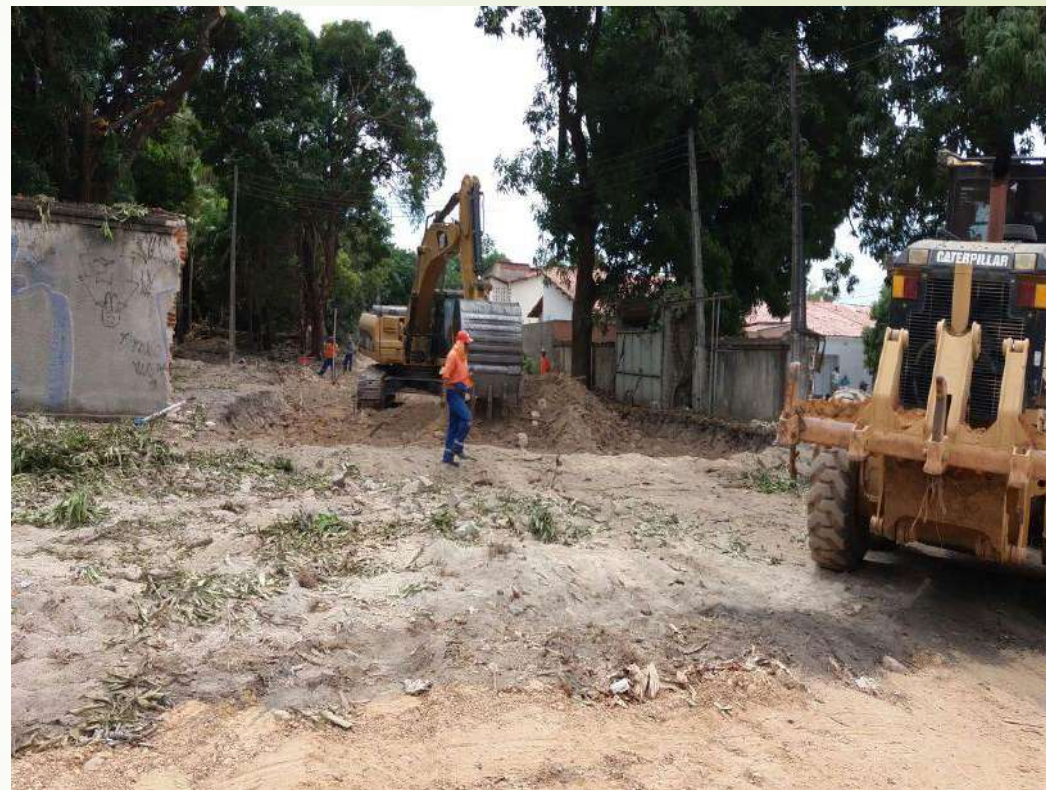
Figura 07 e 08. Via local dentro do Sítio Tunga - Limpeza e retirada de parte do muro para passagem de maquinas e caçambas.

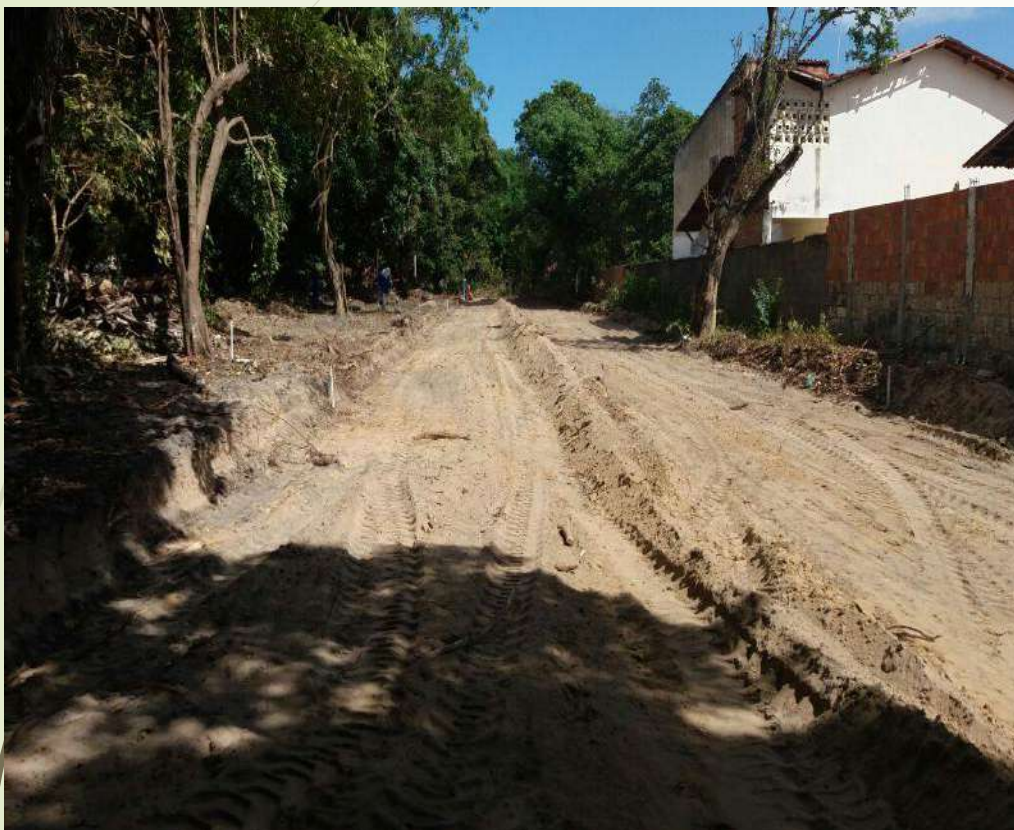
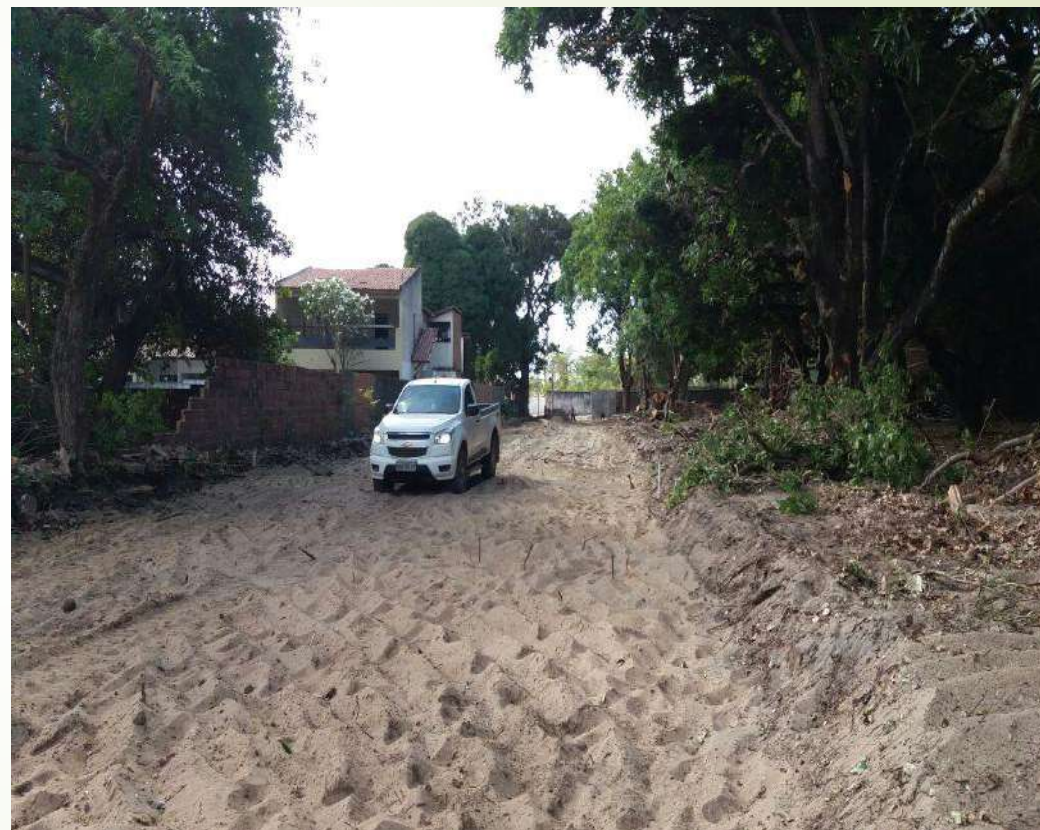
Figura 09 e 10. Início da terraplanagem na **Via local** dentro do Sítio Tunga.
