Sítio Tunga

Avenida Léa Pompeu

Resumo fotográfico dos serviços

SEMANA 5: 30/10 A 01/11/2017

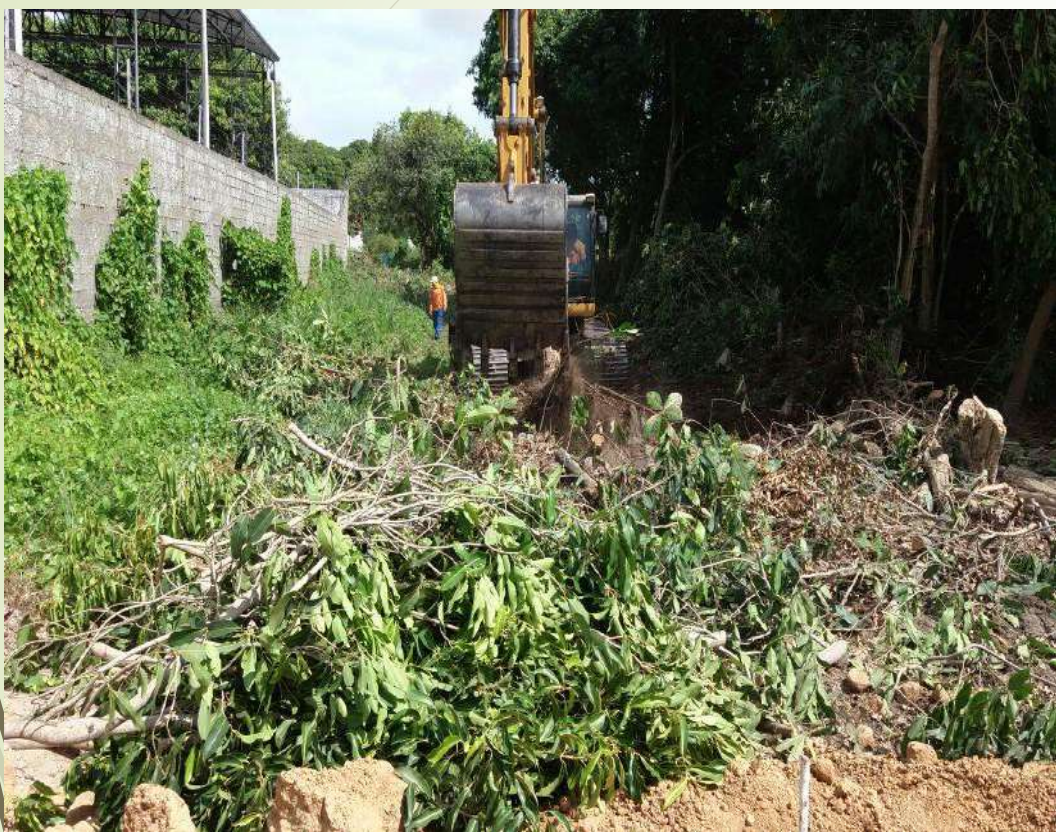
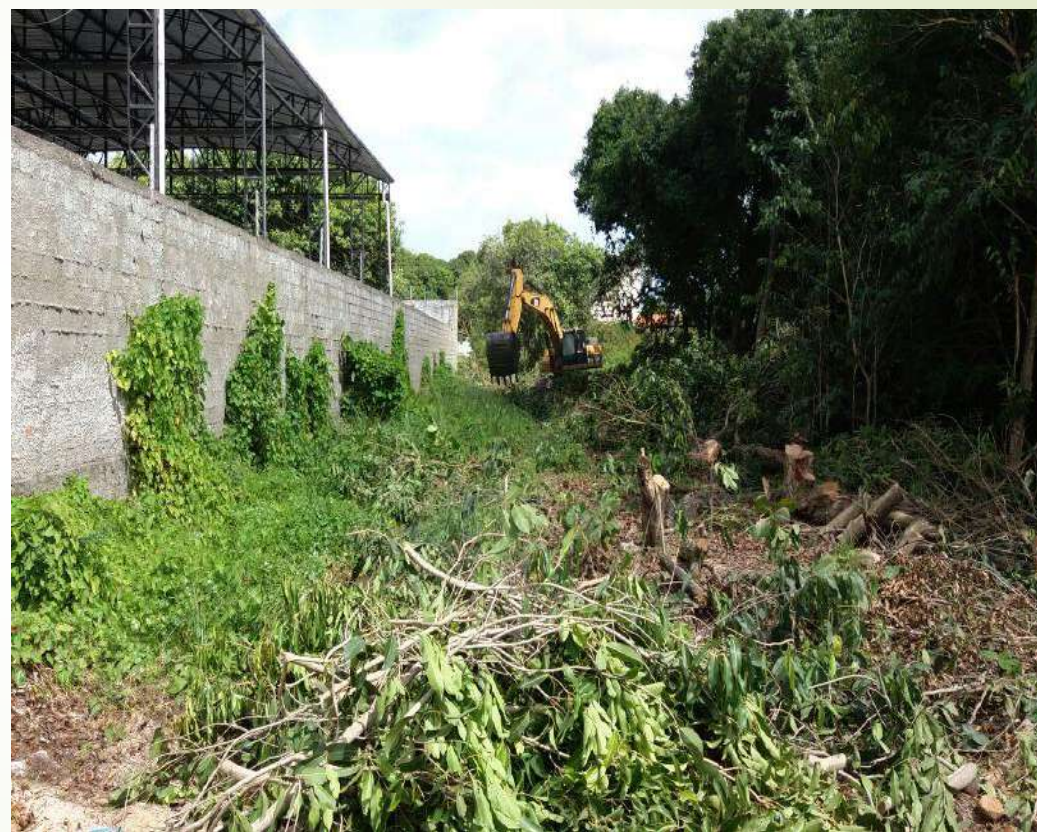
Figura 11 e 12. Supressão das árvores na Rua Laranjal.

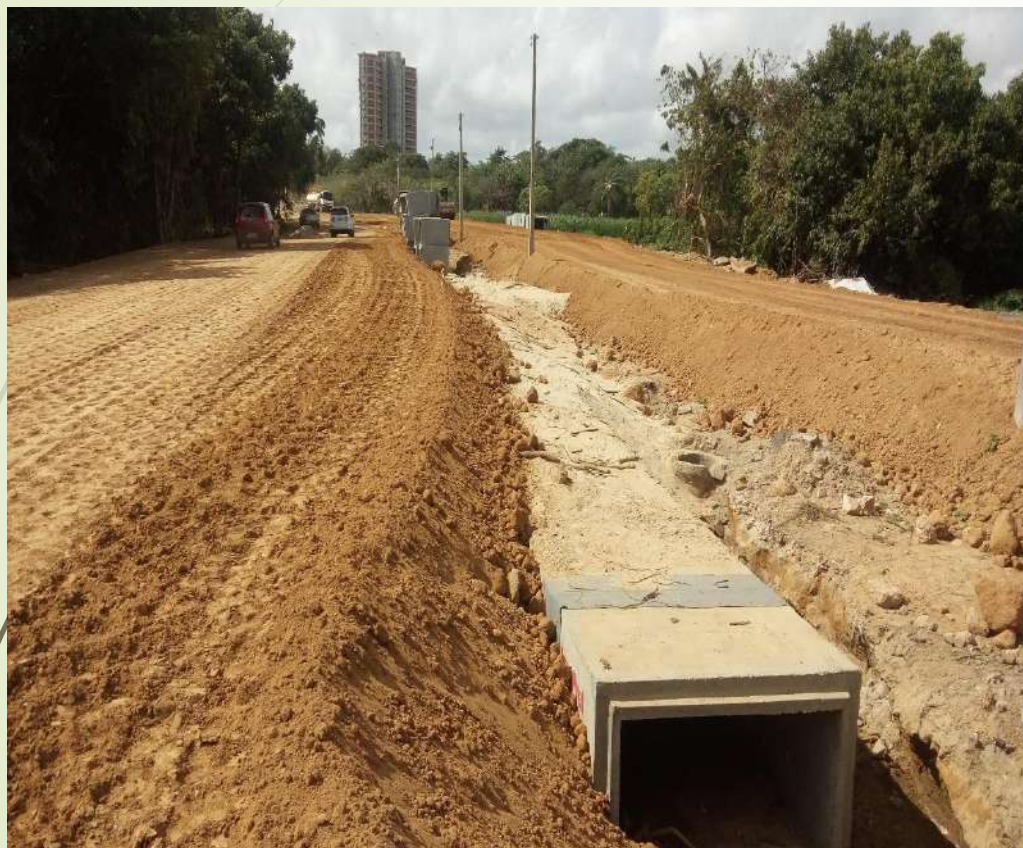
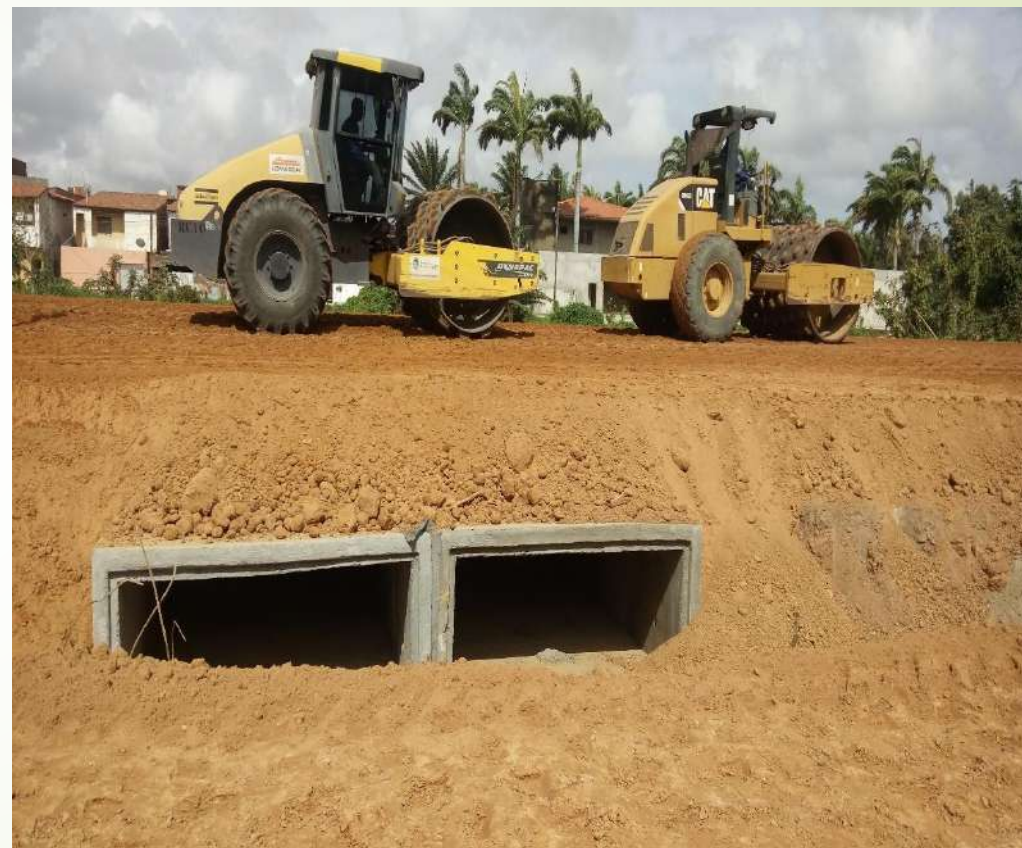
Figura 13 e 14. Terraplanagem e sub base em cima das aduelas da drenagens do canteiro central e bueiro.

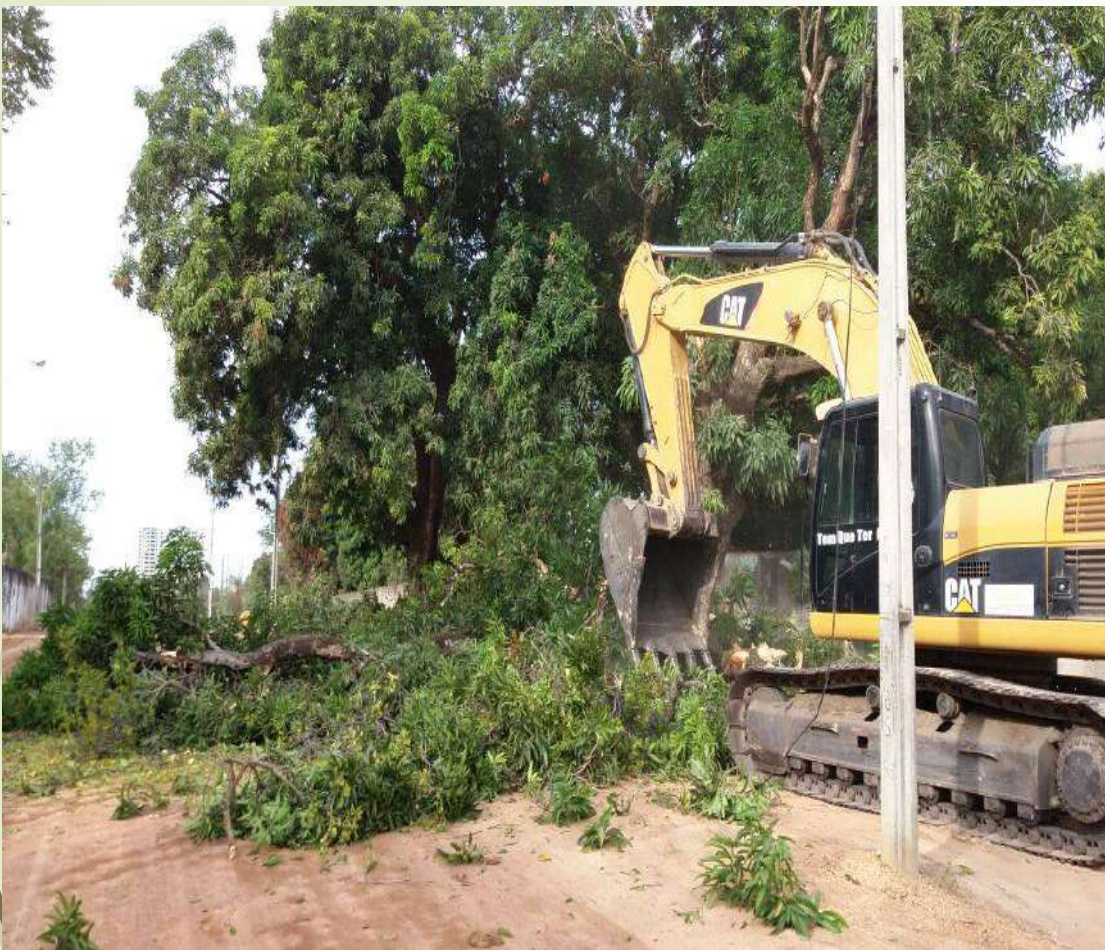
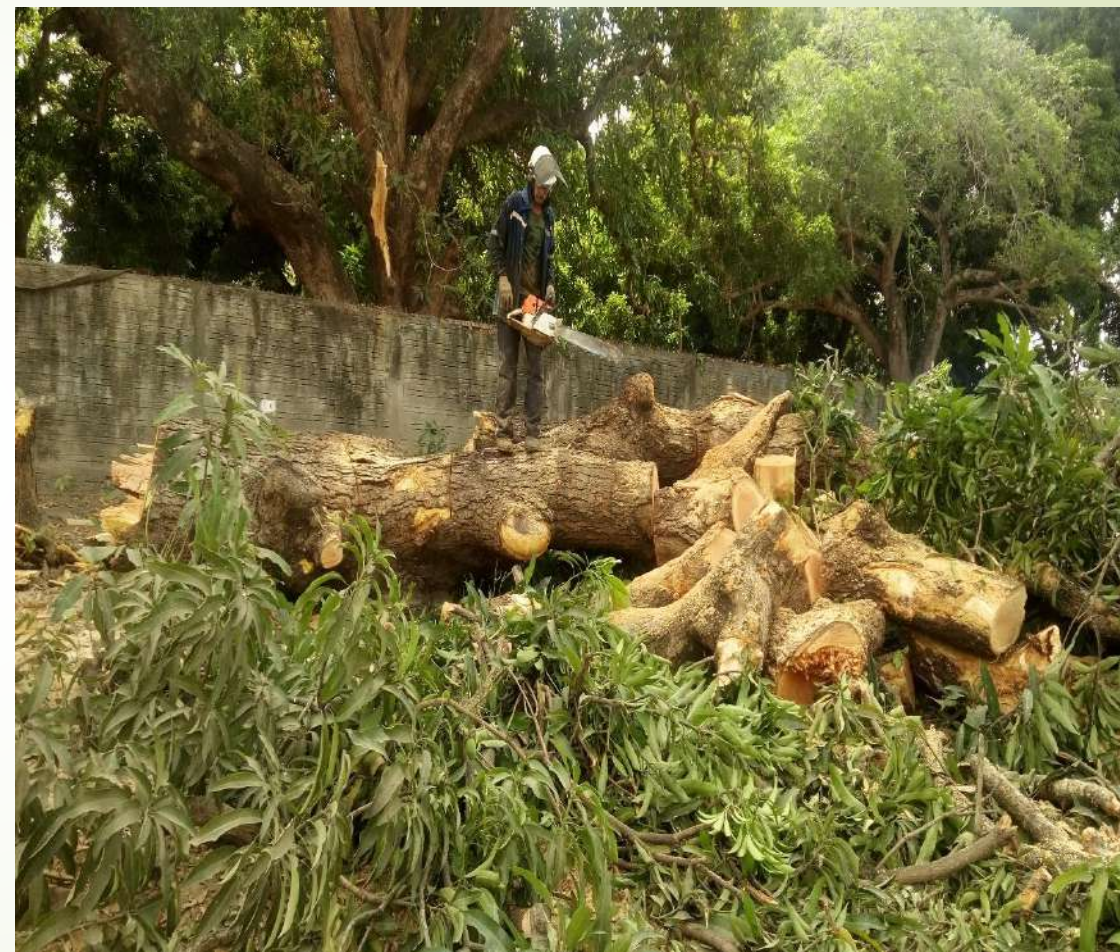
Figura 15 e 16. Supressão das árvores das estacas 02 a 04 em frente a entrada do Sítio Tunga.

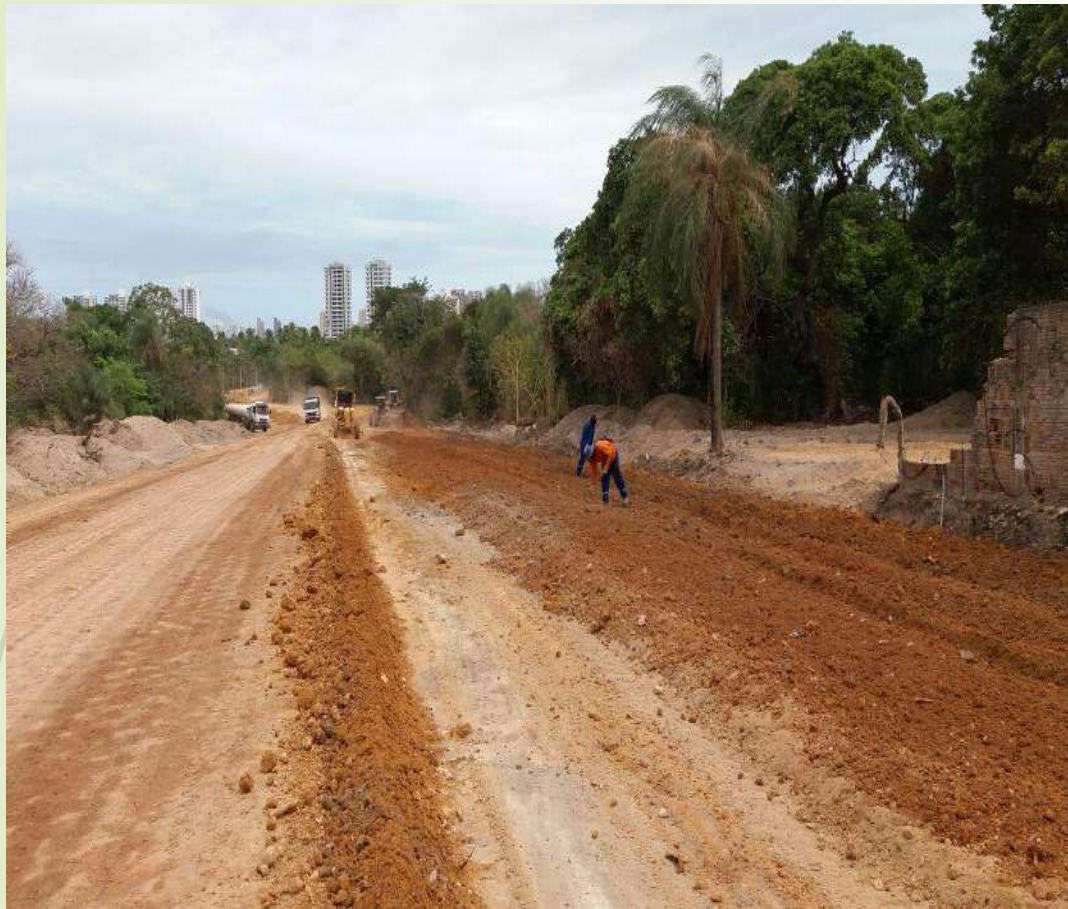
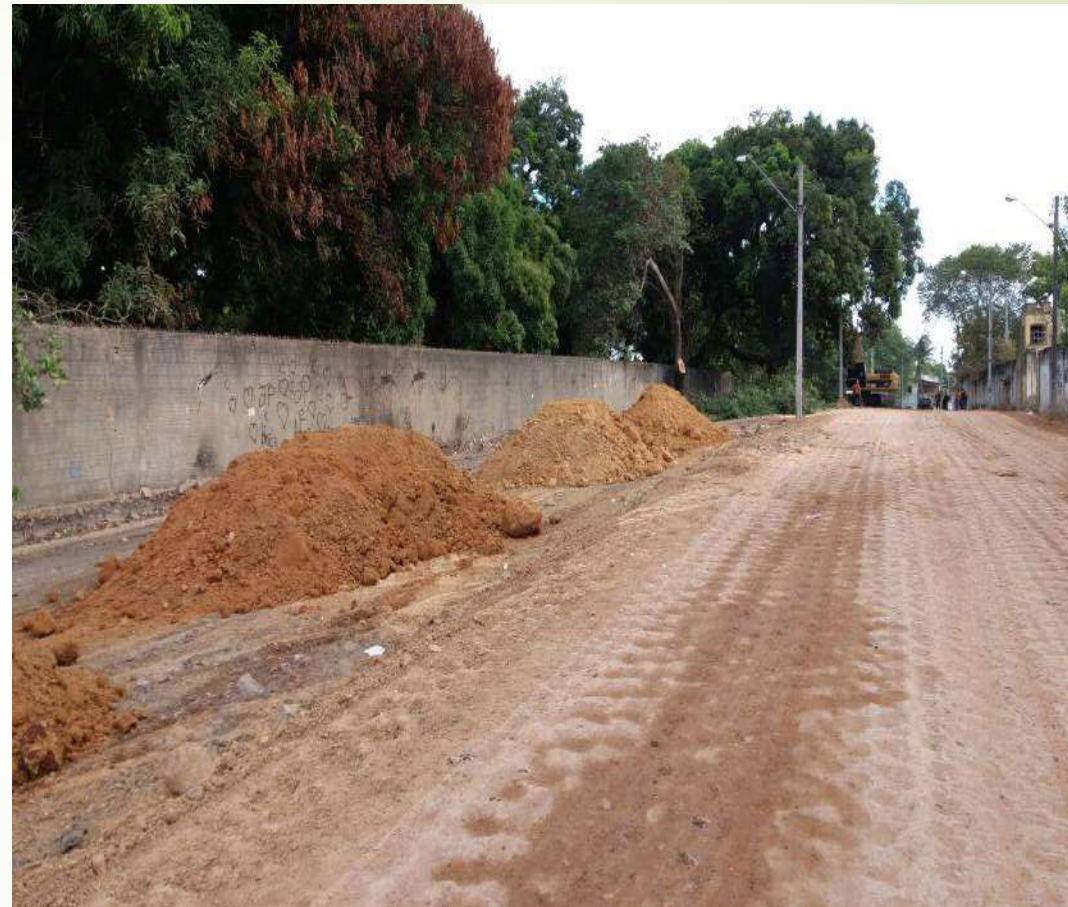
Figura 17 e 18 . Terraplanagem e sub base lado direito da estaca 06 a 14.

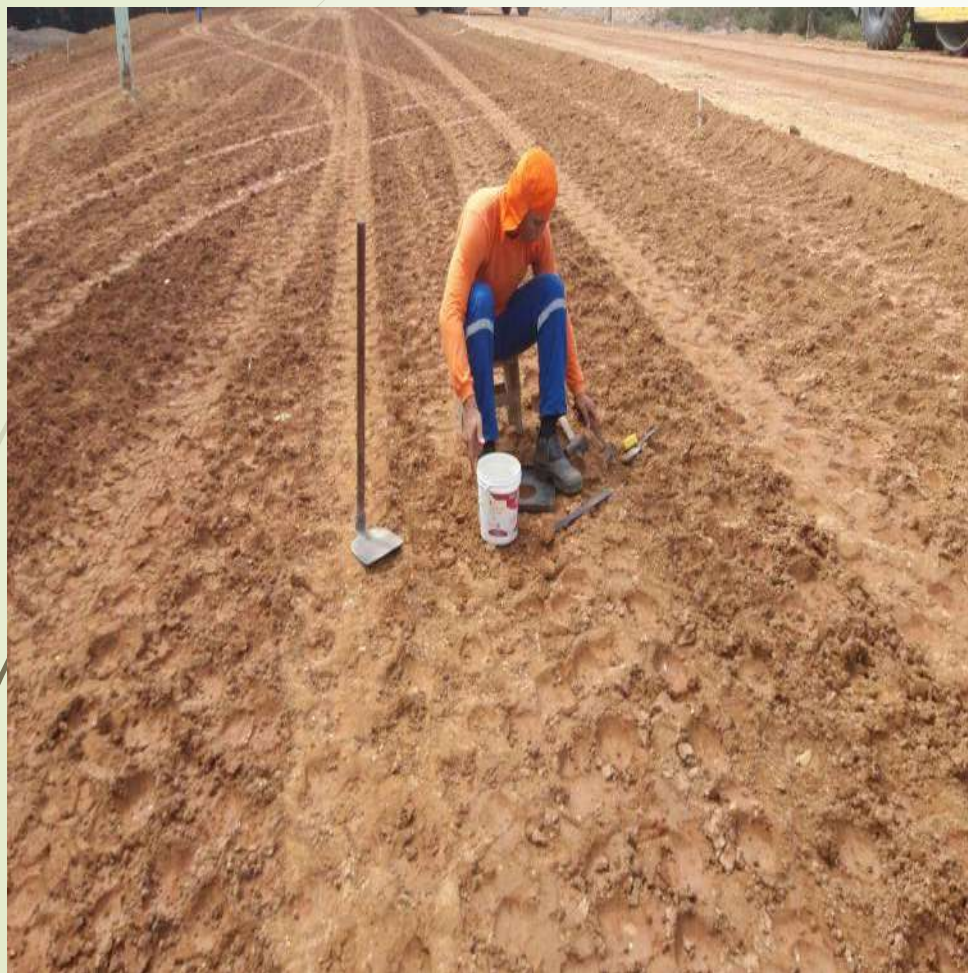
Figura 19.

Figura 19 e 20. Laboratorista da Lomaccon executando furo para teste de compactação do solo na aplicação da sub base da estaca 16 e 22 do lado direito da via.

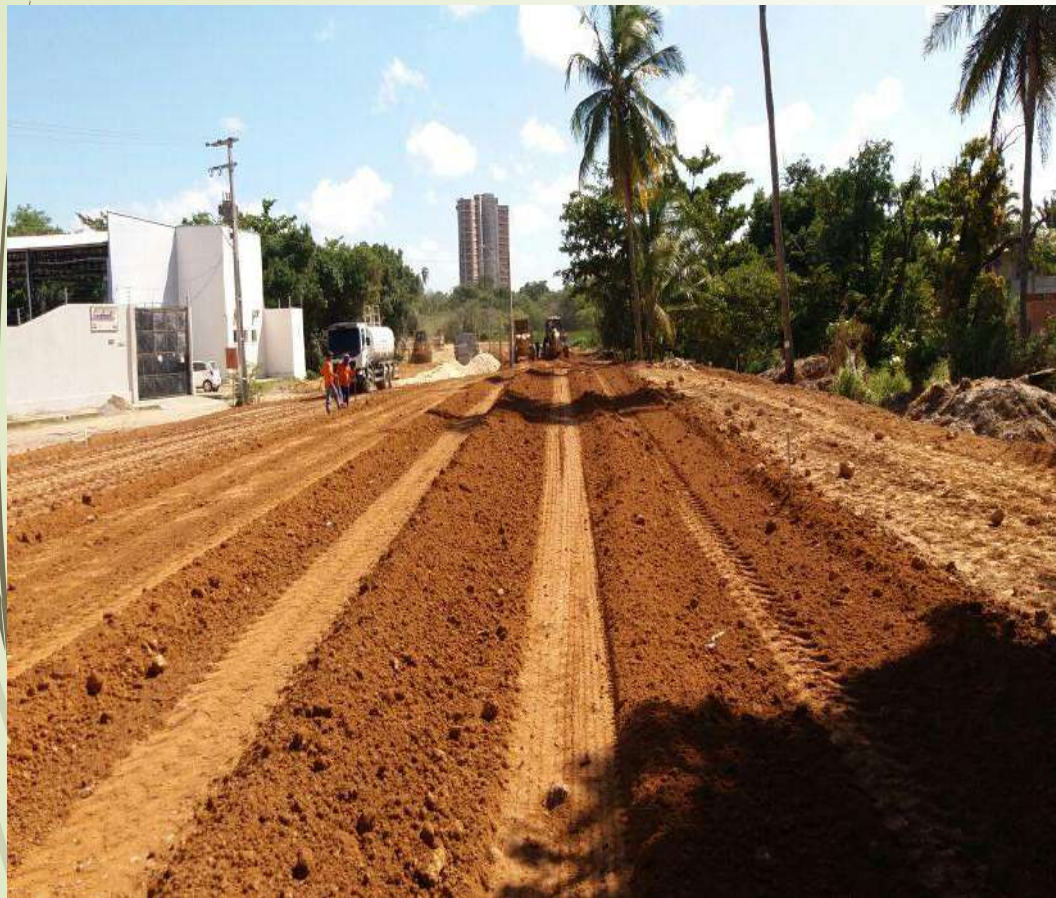
Figura 23.

Figura 23 e 24. Terraplanagem e sub base lado esquerdo da estaca 38 a 31.
